O22S-1802-10.00MHz无输出问题分析报告

20200618

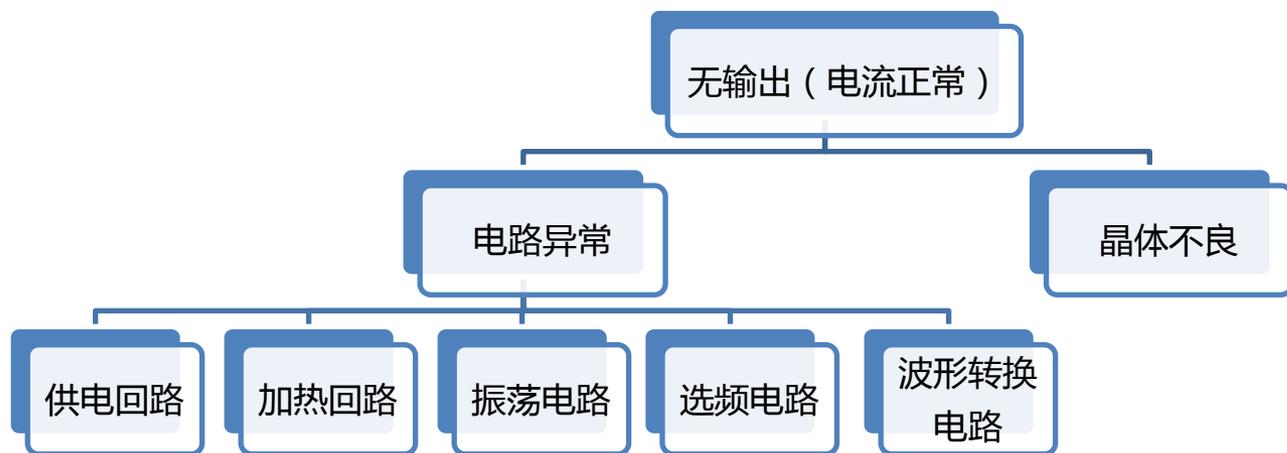
下面主要针对无输出的问题进行分析，导致产品无输出主要有以下原因，使用故障树分析如下：

针对1#产品无输出按故障树逐一进行分析；

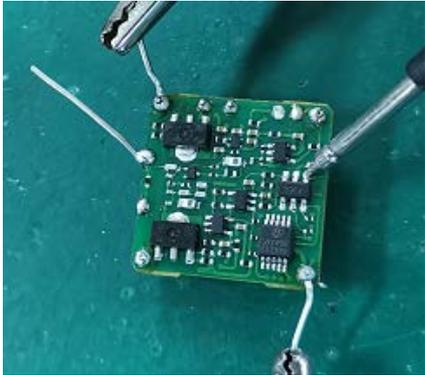
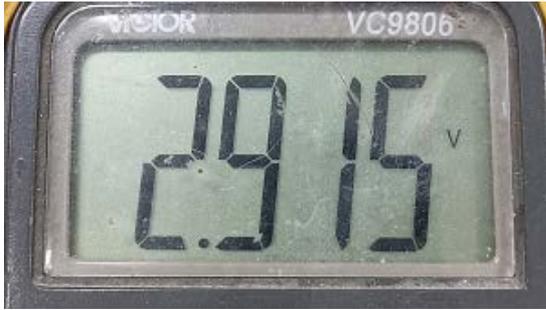
测试图片	稳压片输出电压

使用万用表测量2.9V稳压片的输出电压是2.915V，确定输出电压正常，初步排除供电回路异常；

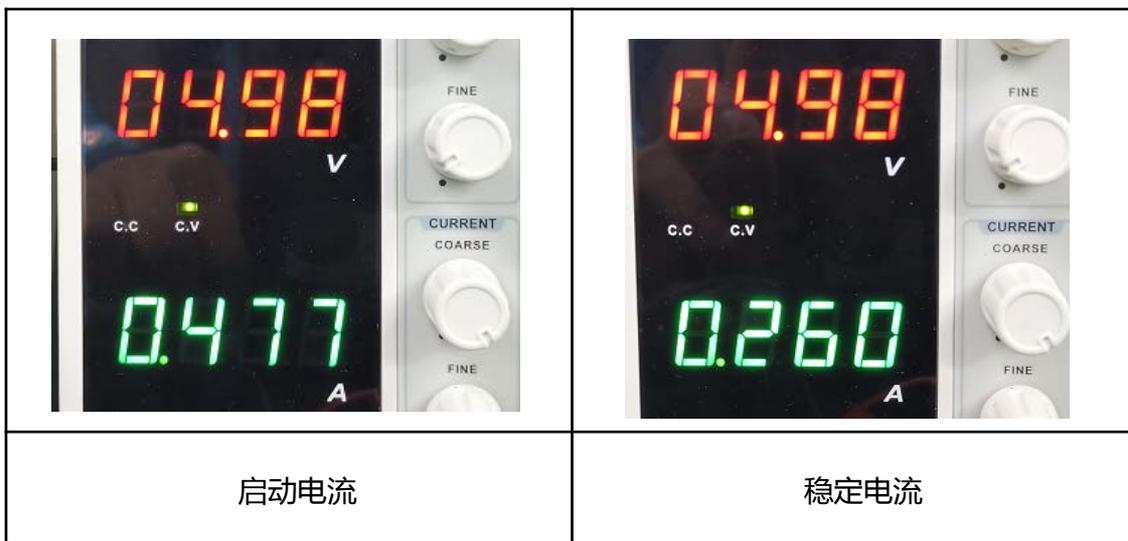
产品如果超温时会导致晶振无输出，1#产品上电测试无频率输出，启动和稳定电流正常，初步排除加热回路异常；

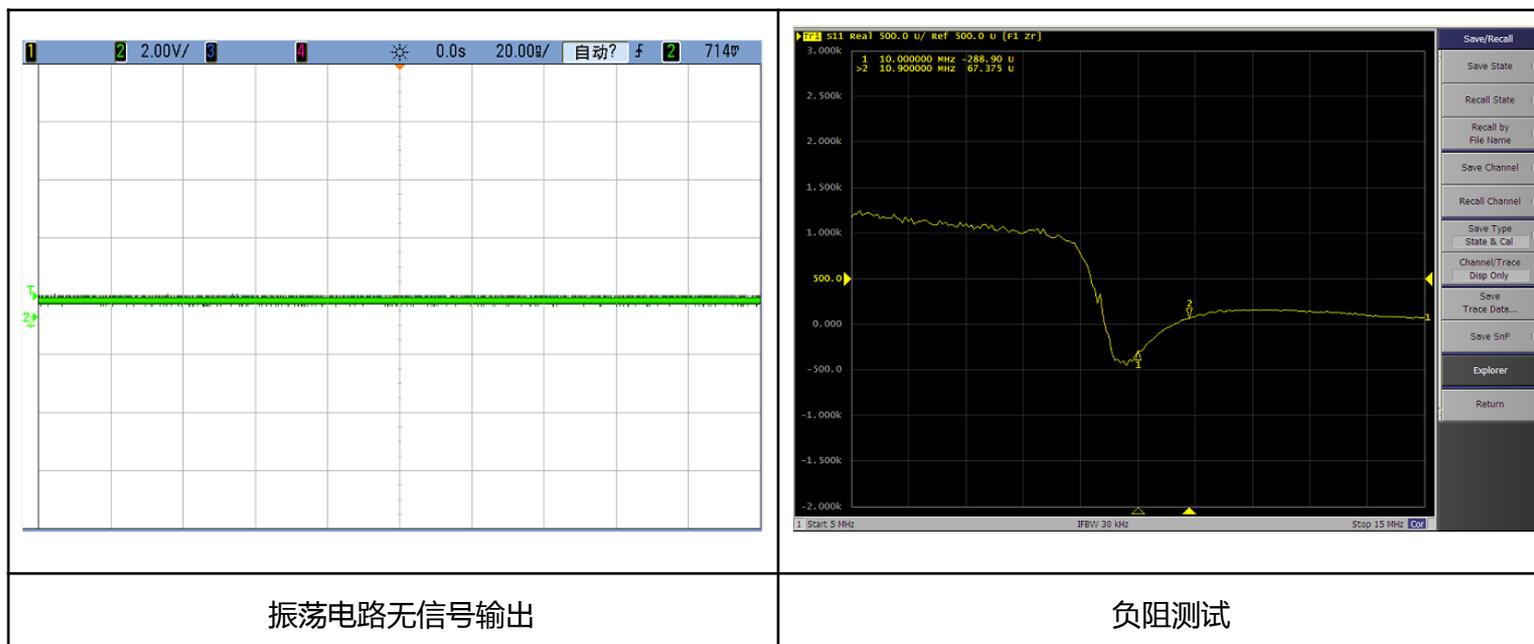
使用示波器+探笔测试振荡电路信号的输出情况，发现无波形输出；

影响产品振荡电路信号输出的因素是振荡电路+晶体，使用网络分析仪测试电路负阻（目的是衡量振荡电路的指标），负阻测试结果符合电路设计要求（如上图），可初步排除振荡电路问题；接下来对晶体进行分析；

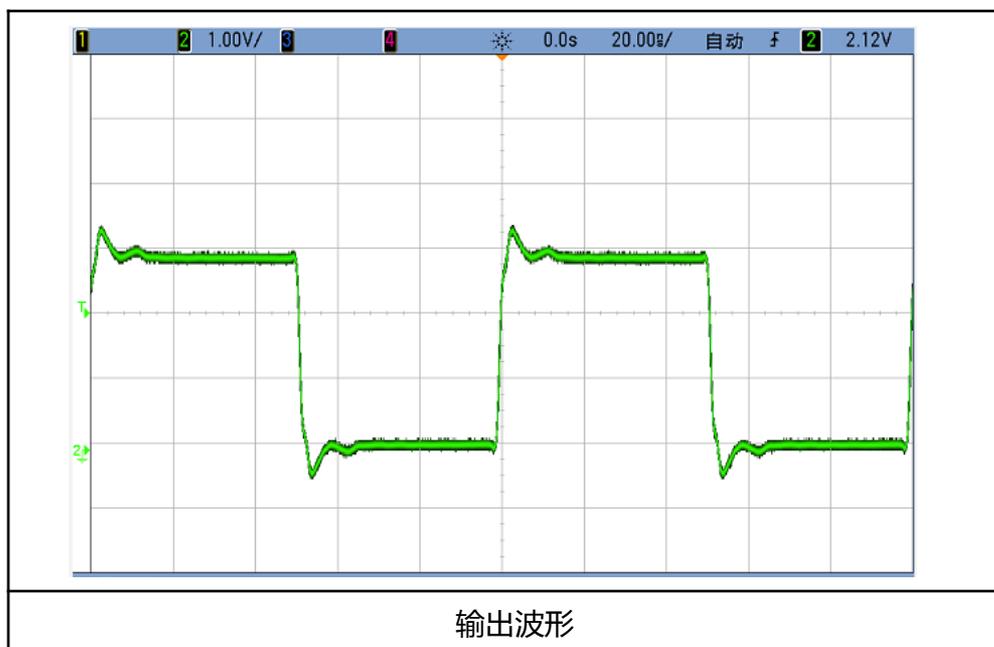
1.4 将晶体引脚断开并外挂1pcs好的晶体，测试产品频率输出情况，1#产品频率、波形输出正常；波形输出如下图：

将原晶体重新焊回PCBA，再次测试无频率输出，启动/工作电流正常，和拆壳前不良现象一致，进一步确认是晶体不良导致无输出；

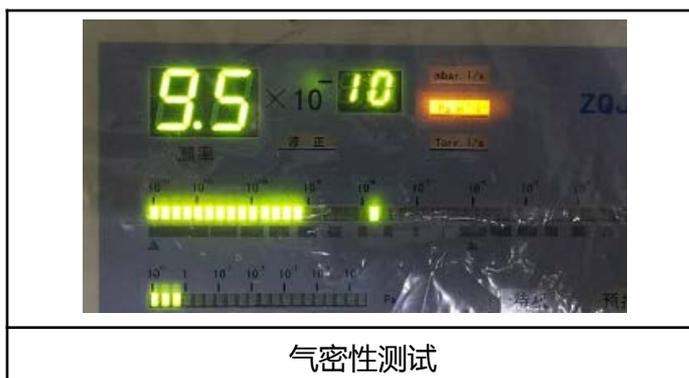
2.2为进一步验证是否因晶体气密性导致，对晶体气密性进行测试，使用气密性测试设备测试晶体气密性的值为 9.5×10^{-10} ，气密性测试合格，排除晶体漏气异常；

从晶体测试结果来看，确定是晶体RR、Q、C0值不合格导致无输出；

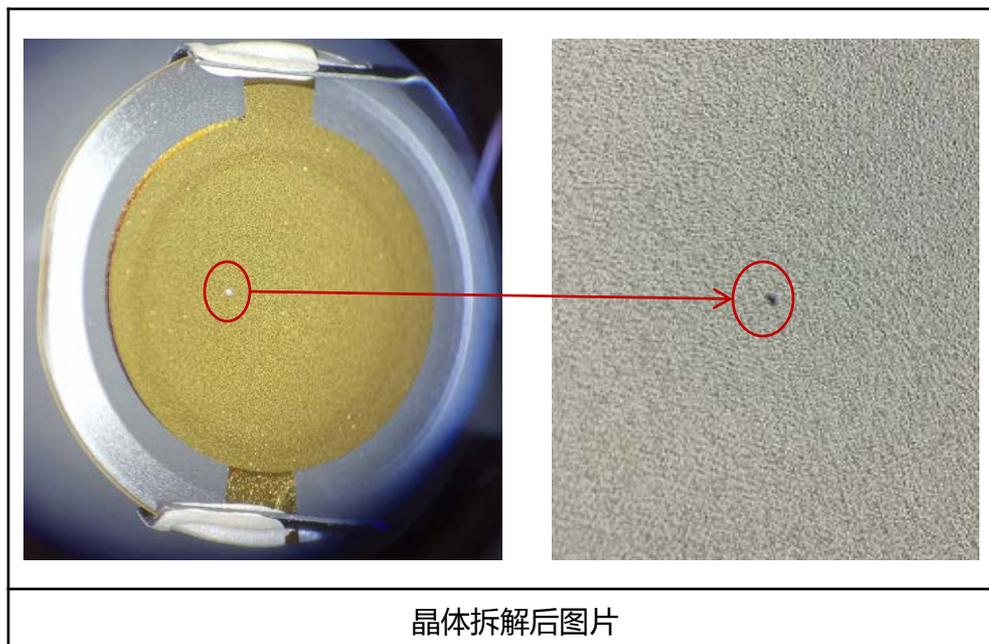
2.3 使用剪钳将晶体拆解，发现晶片表面有异物；
晶片异物如下图：

3.将晶体拆解使用显微镜检查发现晶片上有异物，**可确认1#产品无输出是因为晶体本体内部异物导致；**

此现象和2019年9月23日反馈供应商分析结果一致，在电镀过程中金杂质飞溅到晶片上导致，晶体厂商通过修改黄金规格、增加密封前的晶体视觉检查、更频繁地清洗黄金蒸发器和夹具/工装等措施，降低在电镀过程中出现黄金飞溅的风险。
