O22S-1802-10.00MHz无输出问题分析报告

20200618

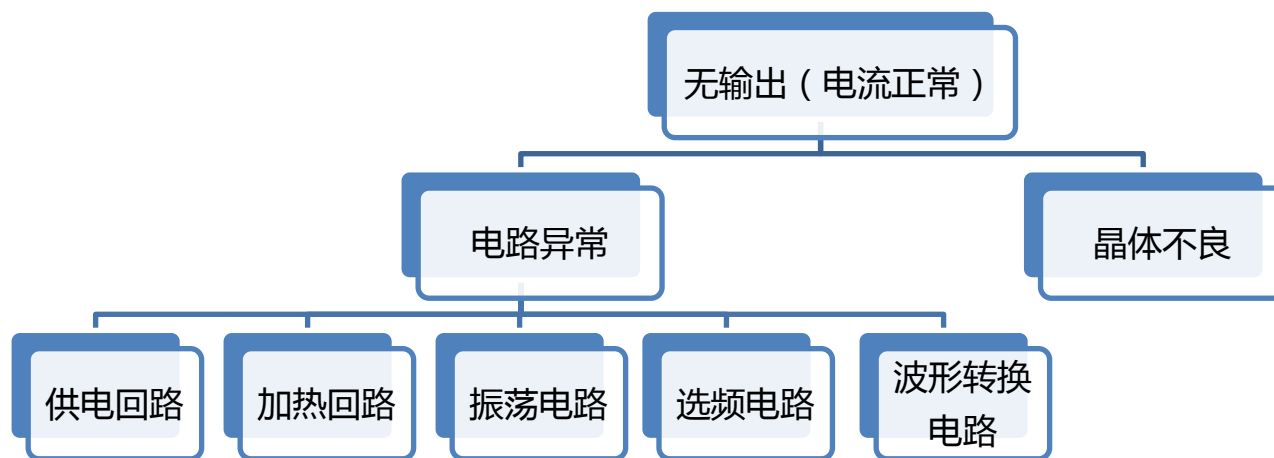
下面主要针对无输出的问题进行分析，导致产品无输出主要有以下原因，使用故障树分析如下：

针对1#产品无输出按故障树逐一进行分析；

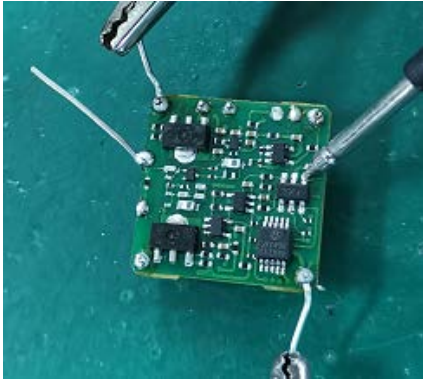
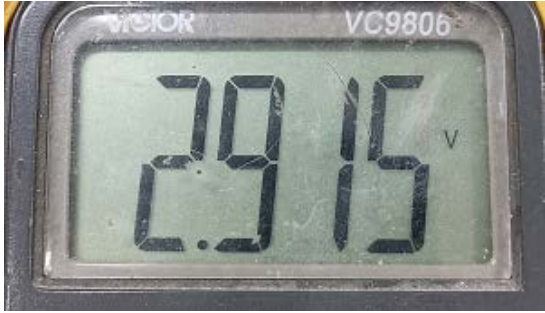
测试图片	稳压片输出电压

使用万用表测量2.9V稳压片的输出电压是2.915V，确定输出电压正常，初步排除供电回路异常；

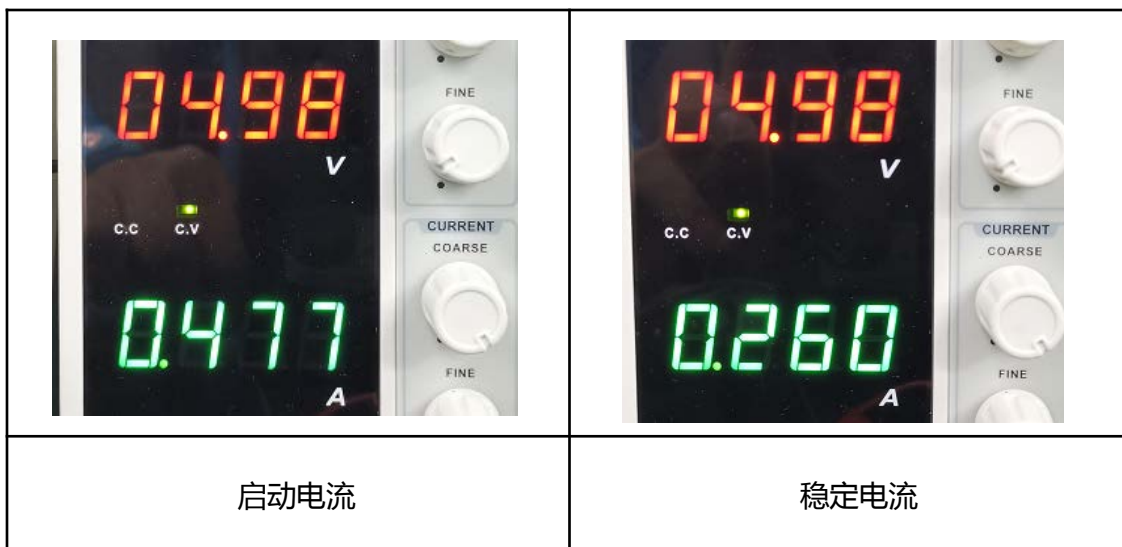
产品如果超温时会导致晶振无输出，1#产品上电测试无频率输出，启动和稳定电流正常，初步排除加热回路异常；

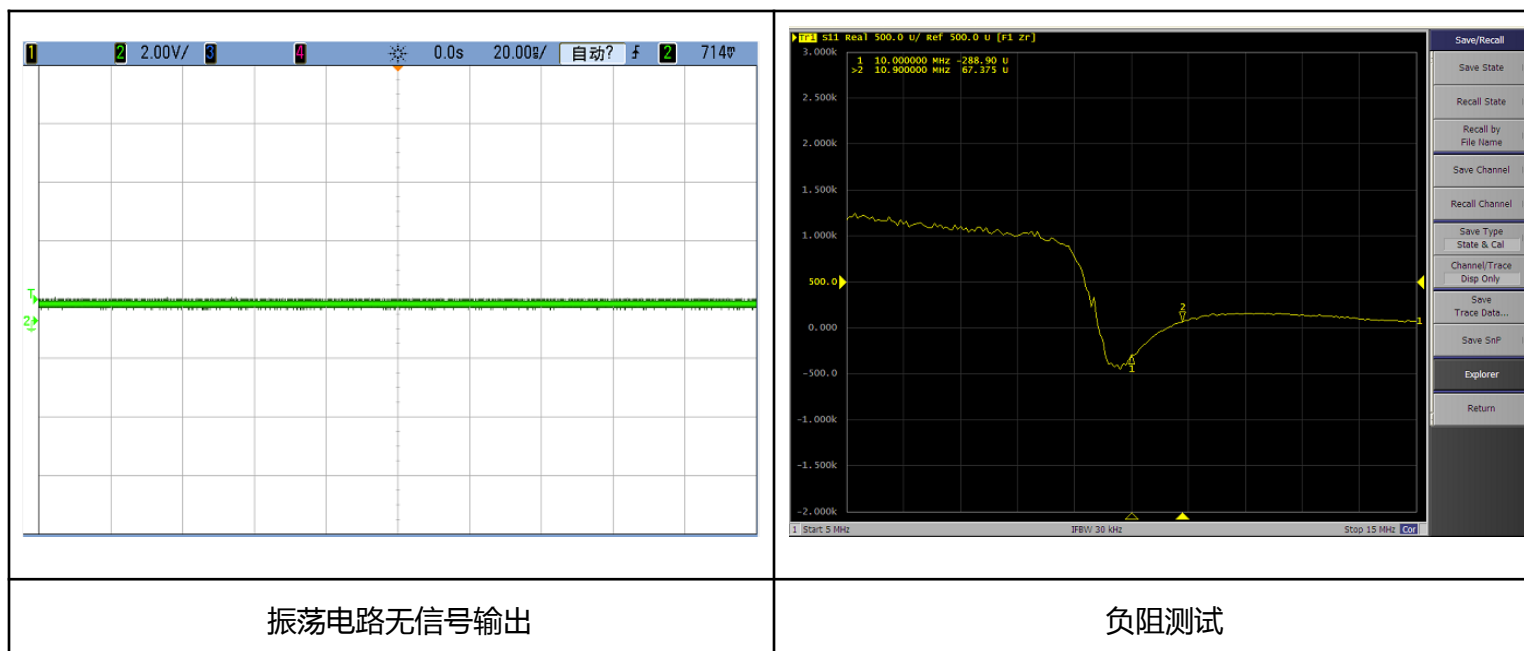
使用示波器+探笔测试振荡电路信号的输出情况，发现无波形输出；

影响产品振荡电路信号输出的因素是振荡电路+晶体，使用网络分析仪测试电路负阻（目的是衡量振荡电路的指标），负阻测试结果符合电路设计要求（如上图），可初步排除振荡电路问题；接下来对晶体进行分析；

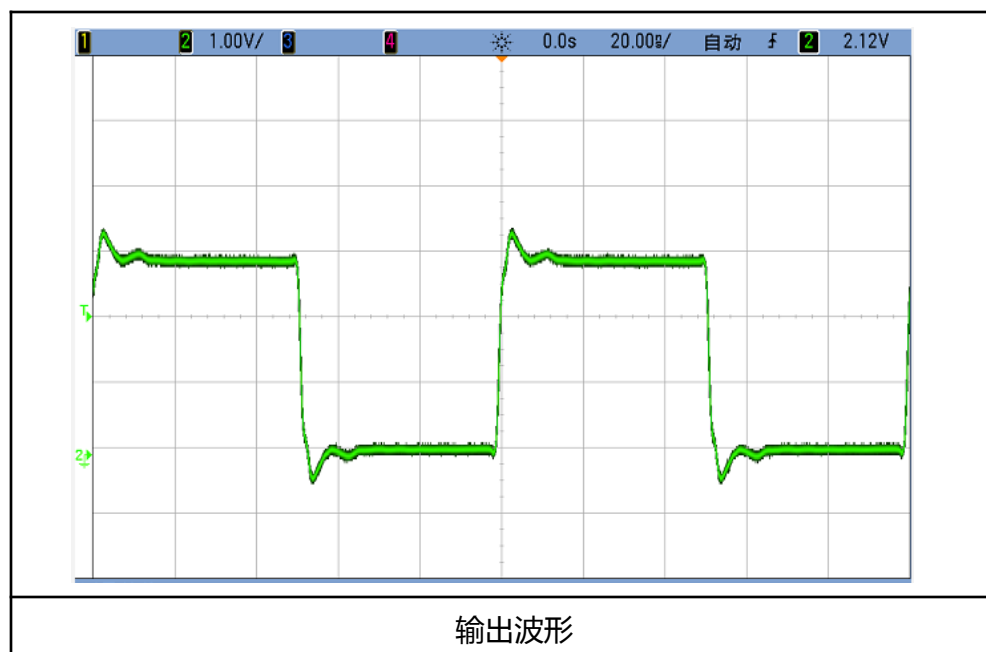
1.4 将晶体引脚断开并外挂1pcs好的晶体，测试产品频率输出情况，1#产品频率、波形输出正常；波形输出如下图：

将原晶体重新焊回PCBA，再次测试无频率输出，启动/工作电流正常，和拆壳前不良现象一致，进一步确认是晶体不良导致无输出；

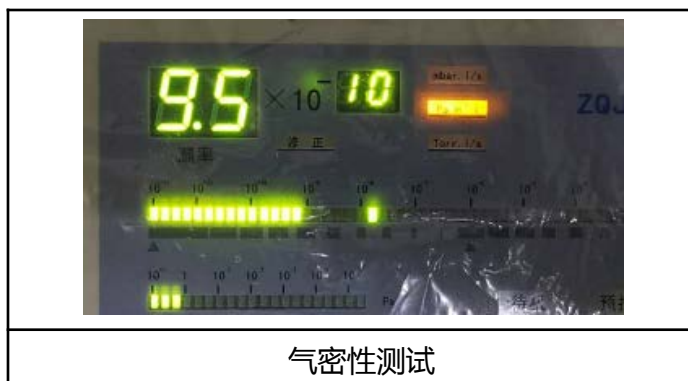
2.2为进一步验证是否因晶体气密性导致，对晶体气密性进行测试，使用气密性测试设备测试晶体气密性的值为 9.5×10^{-10} ，气密性测试合格，排除晶体漏气异常；

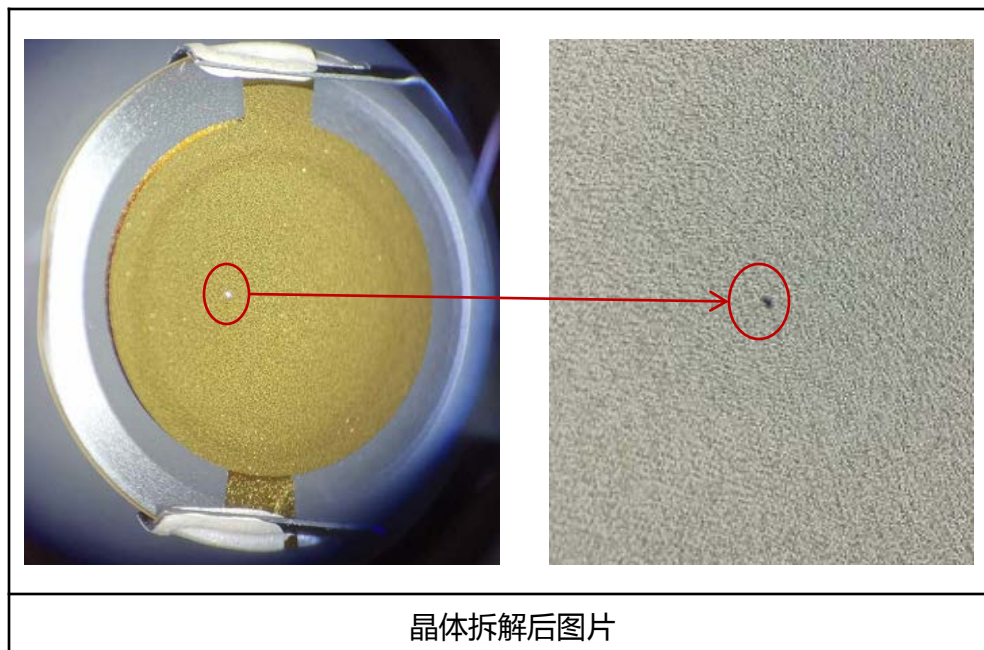
2.3 使用剪钳将晶体拆解，发现晶片表面有异物；
晶片异物如下图：

3.将晶体拆解使用显微镜检查发现晶片上有异物，**可确认1#产品无输出是因为晶体本体内部异物导致；**

此现象和2019年9月23日反馈供应商分析结果一致，在电镀过程中金杂质飞溅到晶片上导致，晶体厂商通过修改黄金规格、增加密封前的晶体视觉检查、更频繁地清洗黄金蒸发器和夹具/工装等措施，降低在电镀过程中出现黄金飞溅的风险。
