## O23B-L446-100.00MHz分析报告

2019年11月21日，收到客户反馈我司出货的O23B-L446-100.00MHz产品，在客户端频综失锁，能发热无输出1pcs；

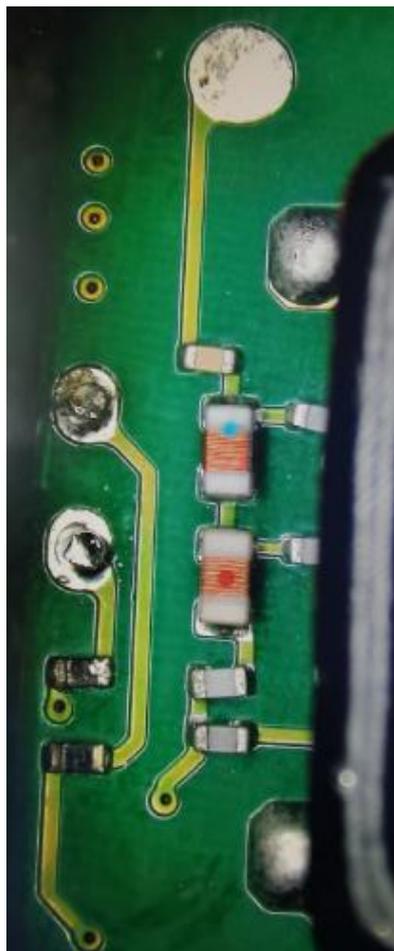
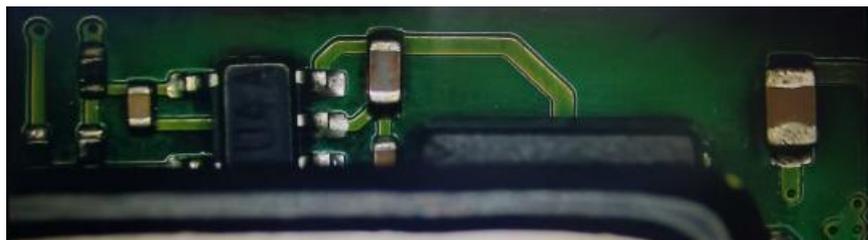
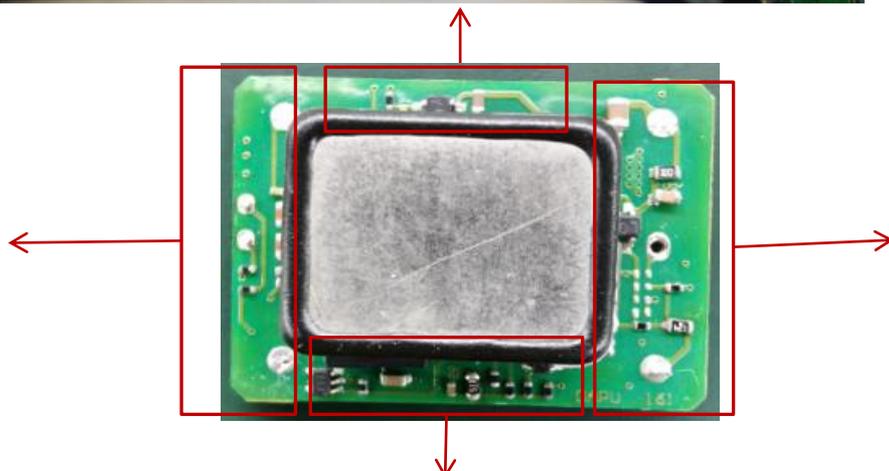
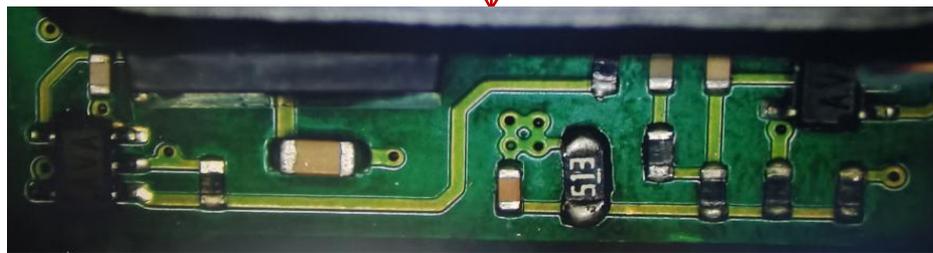
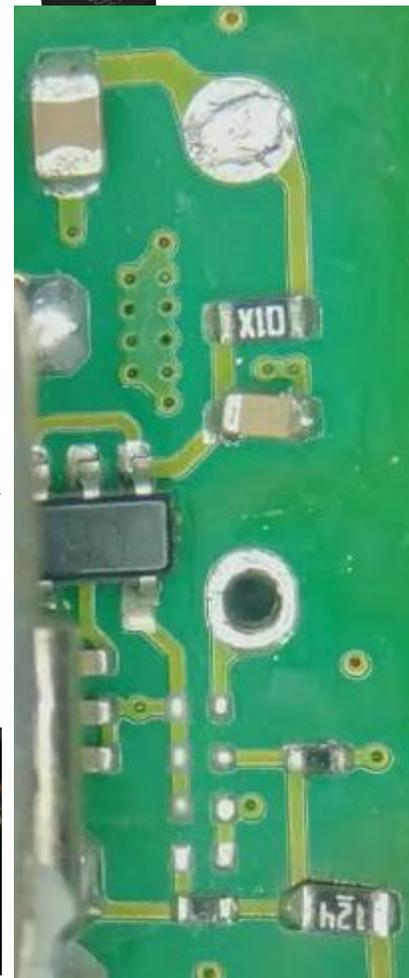
# 产品焊接检查-下板正面

拆产品外壳，检查下板器件焊接质量，未发现虚焊现象；

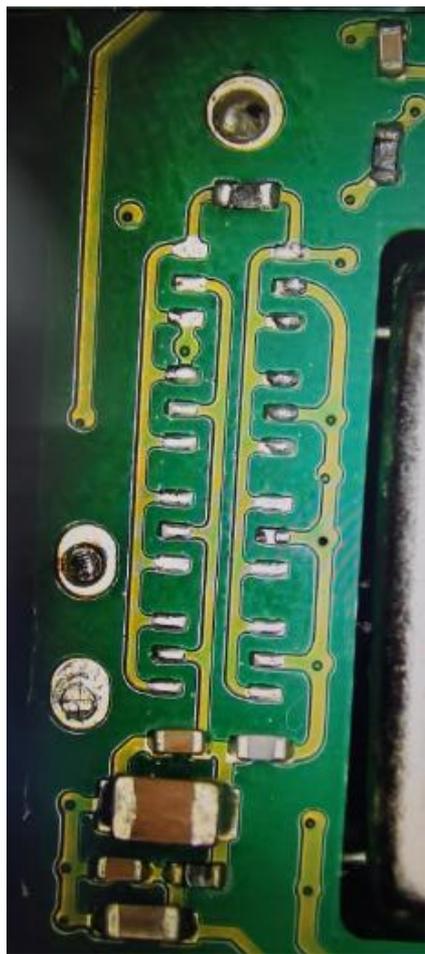
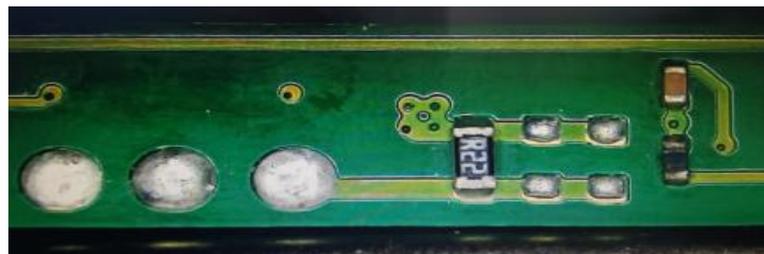
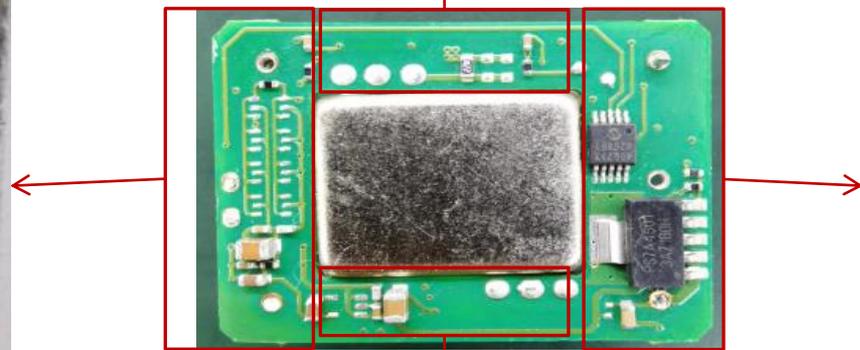
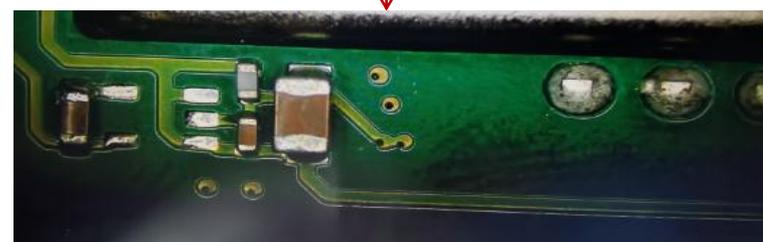
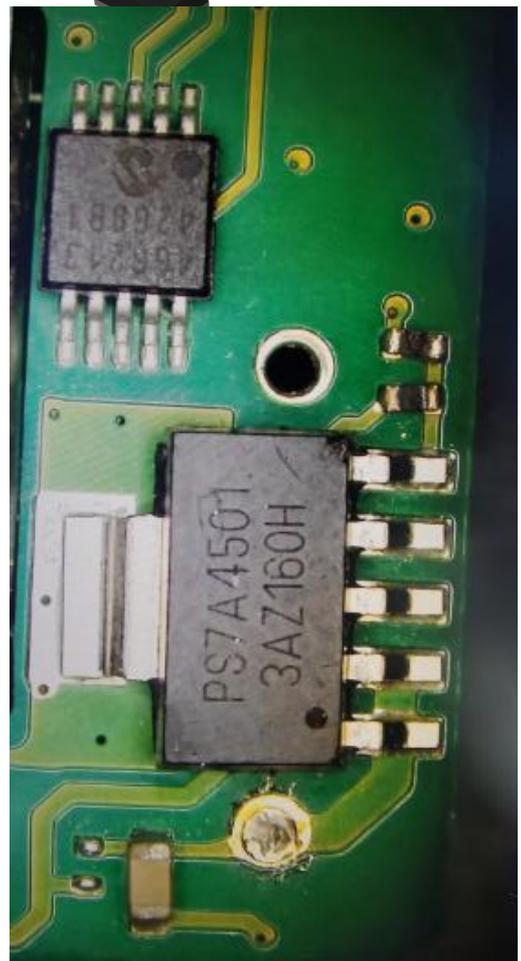
# 产品焊接检查-下板反面

拆产品外壳，检查下板器件焊接质量，未发现虚焊现象；

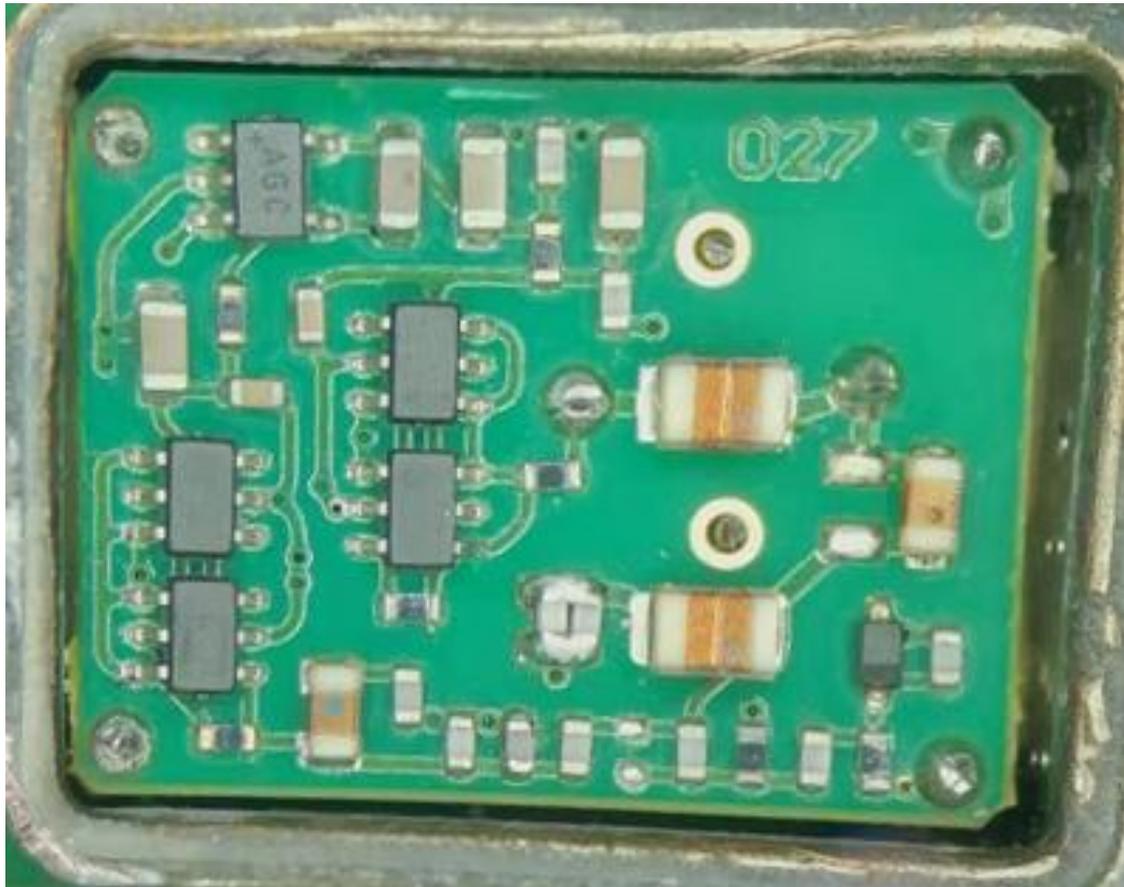
# 产品焊接检查-上板

拆产品外壳，检查上板器件焊接质量，未发现虚焊现象；
