## O23B-G445-10.00MHz分析报告

2020年1月13日，收到客户反馈我司出货的O23B-G445-10.00MHz产品，在客户端测试时反馈压控电压高；

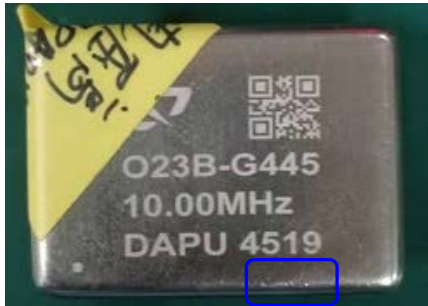
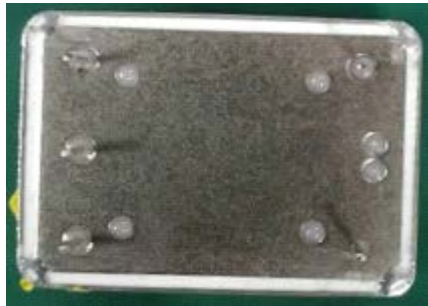
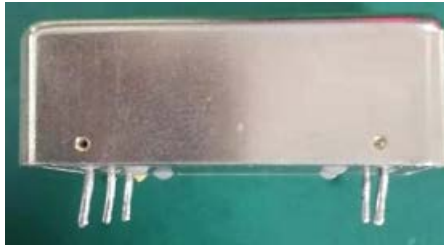
产品编号	正面	底面	侧面
#1

产品退回检查外观：外壳表面有轻微划痕，壳体未发现明显碰撞、变形等明显痕迹，焊盘已上锡，表明在客户端上板使用过；

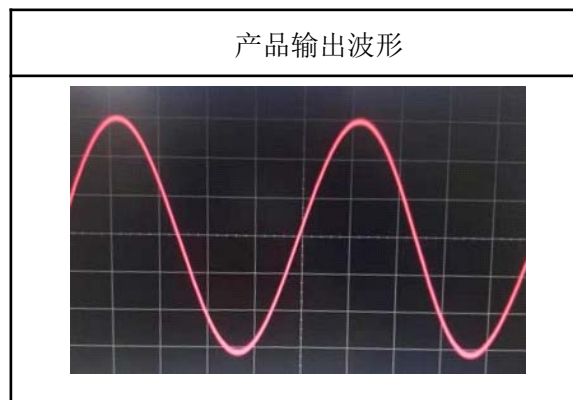
收到退货样品后对产品常温性能指标进行复测，产品频率偏移，其他各项指标测试合格，如：波形、工作电流、启动电流、幅度等；产品复测数据和出货数据如下：

从产品复测结果来看，产品复测频率发生偏移，其他各项指标测试合格，符合规格书要求。

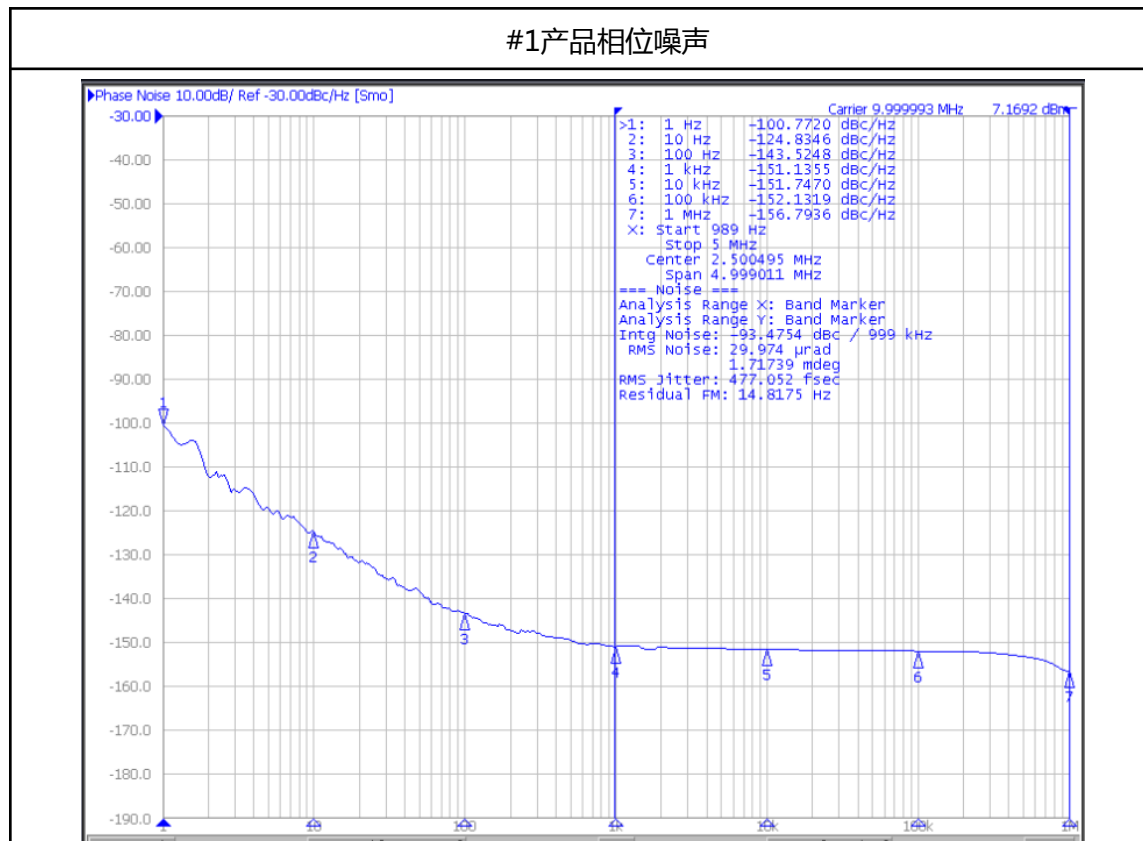
频率测试合格后，对产品相位噪声进行测试，相位噪声复测数据如下：

从产品复测结果来看，产品相位噪声指标测试合格，符合规格书要求；

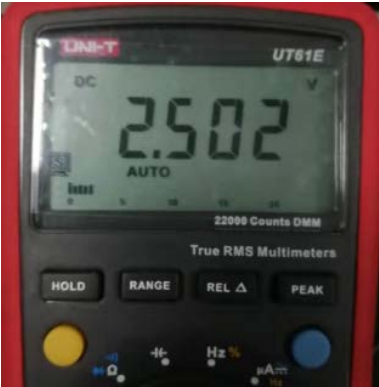
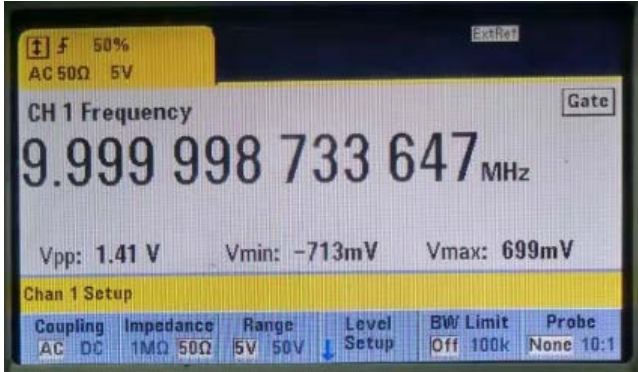
压控供电2.5V

通过给压控端供电2.5V和3.2V对比，发现按产品规格书要求2.5V，产品频率比出货数据偏移-123.81ppm；压控供电3.2V，产品输出频率符合规格书要求；

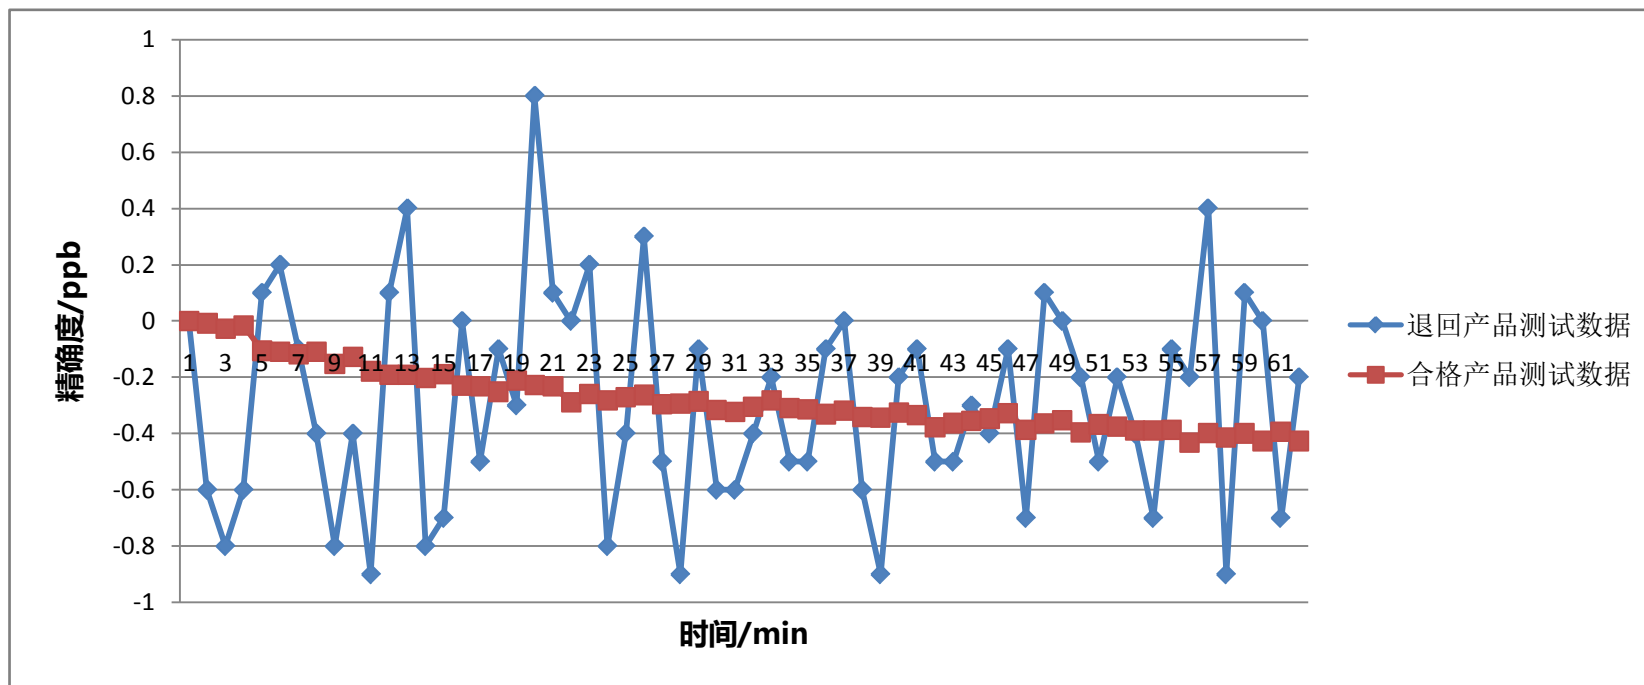
为进一步分析，将产品通电烧钟1个小时后，对产品测试频率，频率采集频率每分钟采集一次，连续测试1小时，观察产品频率是否有跳动，频率测试数据如下：

通过1小时测试频率和合格产品测试频率对比，发现客户退回产品输出频率不稳定，存在跳动；

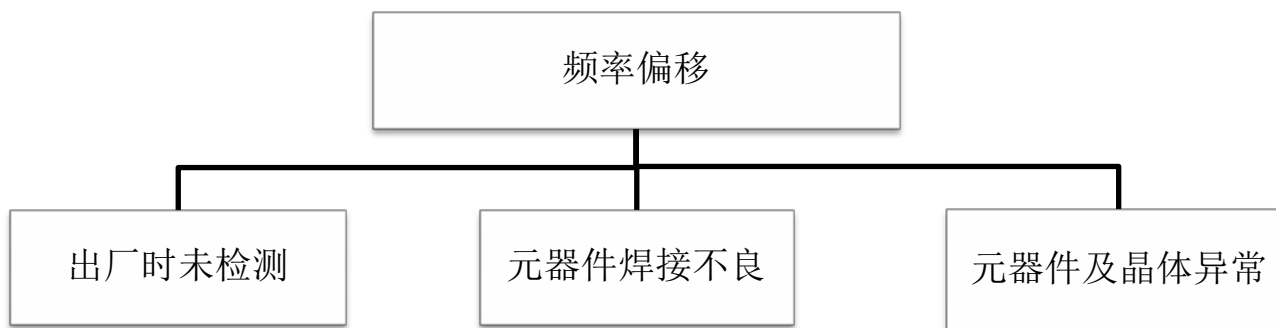
下面主要针对频率偏移和不稳定的问题进行分析，导致产品频率偏移和不稳定主要有以下原因，使用故障树分析如下：

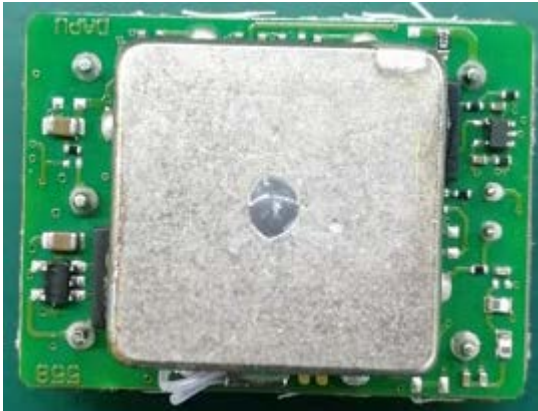
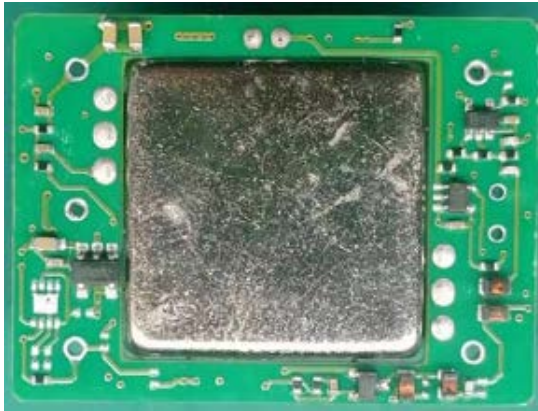
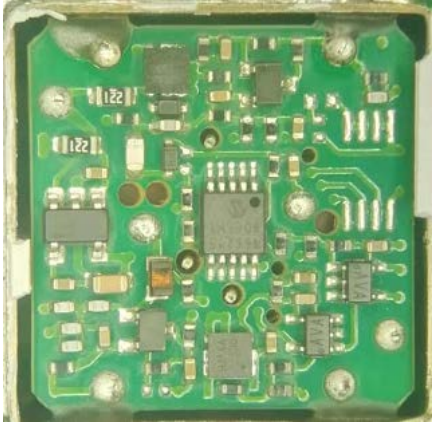
PCB下板器件焊点良好	PCB下板器件焊点良好	PCB上板器件焊点良好

通过对产品拆解，使用40X显微镜检查元器件焊接质量，未发现元器件焊接虚焊、假焊、少锡等不良。

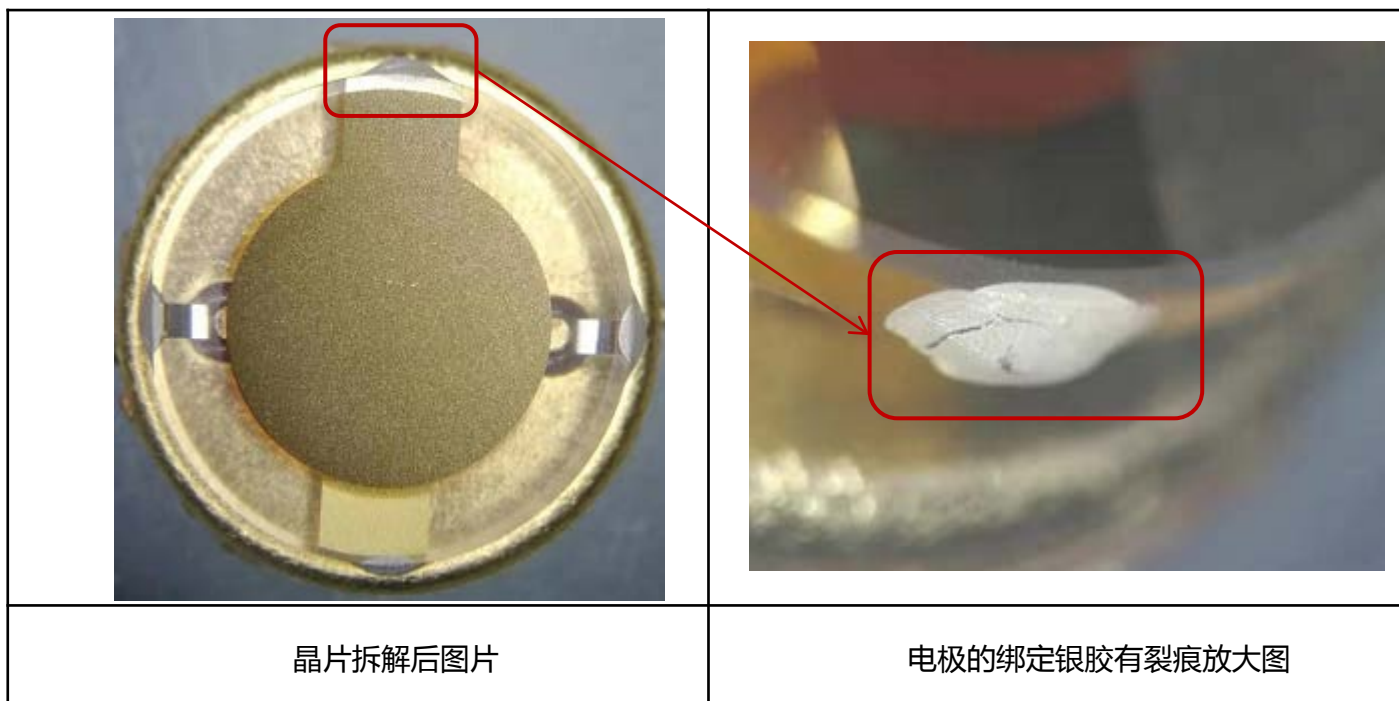
为进一步分析失效原因，对产品晶体进行拆解，使用40X显微镜检查晶片和电极银胶绑定情况，发现电极银胶有裂纹；如下图所示：

综合以上分析，产品频率偏移和不稳定是因为产品在运输或使用周转过程中受到外力震动或掉地，导致晶体各项指标发生变化导致；
