T53-Z311-19.20MHz不爬锡分析报告

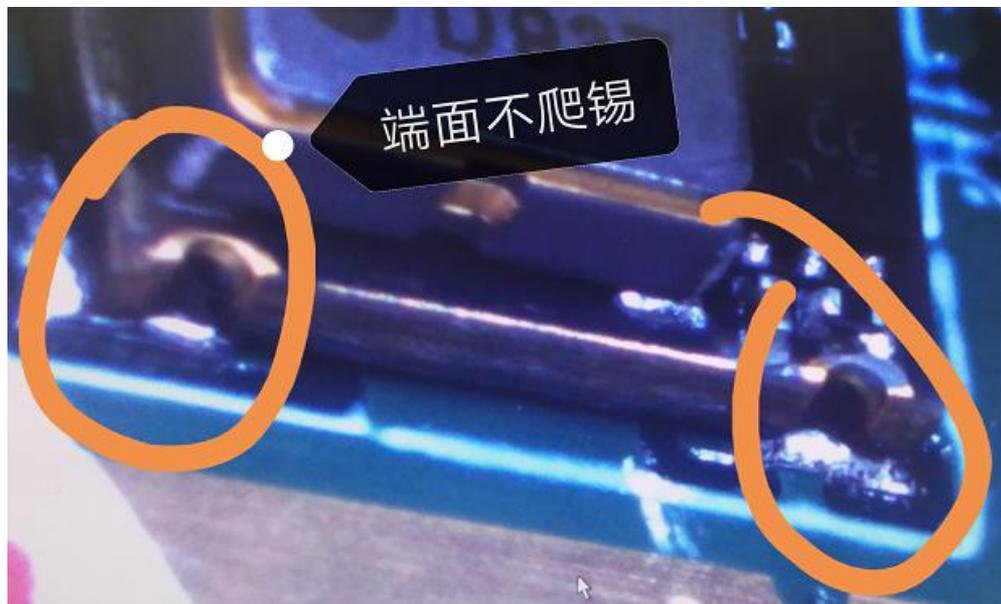
2020年3月24日，收到客户反馈我司出货的T53-Z311-19.20MHz产品，在SMT回流焊后端面不爬锡的现象，不良率4%；

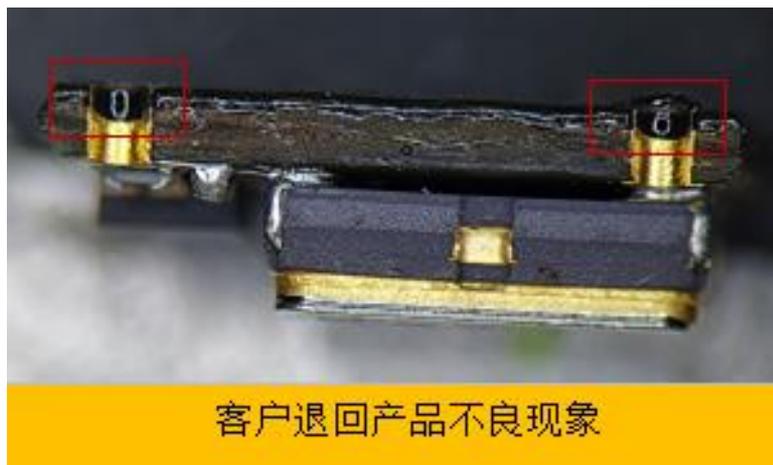
3月29日收到客户退回10pcs不良品，在显微镜下检查发现端面焊盘有黑色物质，如下图所示：

- 1> 将20191204001批次PCB隔离重新筛选，将不良现象反馈供应商分析制定改善措施；
- 2> 对在制品和库存品暂时隔离，100%重新筛选；
- 3> 将侧面焊盘发黑不良现象对IQC、生产和QA进行培训学习；

- 1> 阻焊丝印时对于有蚀刻前锣半孔的板每丝印一张板，索印一张白纸，将网底聚积的油墨去除，以防止丝印下一张板时板面聚油导致油墨入孔，并固化丝印参数；
- 2> 对于半孔的PCB板，检验人员对半孔作专项检验，对孔径较小的板辅以CCD显微镜进行检验；
- 3> DAPU对IQC来料检验和出货检查做专项检查，并将不良图片更新到外观检验文件中；

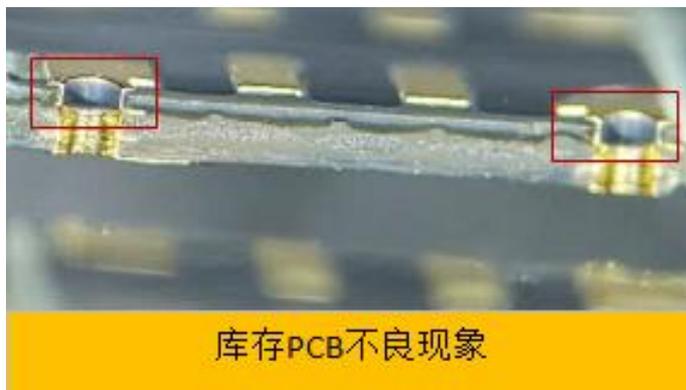
通过观察黑色物质初步怀疑是PCB阻焊油，查询客户退回产品使用20191204001批次PCB，对库存同批次PCB进行检查，检查1800pcs，发现90pcs焊盘有黑物质（如下图所示），同时检查20191225001批次库存PCB 1800pcs，未发现焊盘黑色物质，确认是PCB批次问题（异常批次：20191204001）；

产生原因： PCB生产工艺流程：锣半孔-蚀刻-阻焊，阻焊工序生产时因为半孔处已锣空，在丝印时油墨容易在锣空处形成堆积，在网底形成聚油的现象，网底聚积的油墨未能及时清理，导致丝印时油墨入孔，显影时难以显影干净，从而导致半孔残留油墨。

板厂流出原因：此半孔较小，检验人员未对半孔作专项检验，从而导致不良品的流出。

DAPU流出原因： IQC和QA漏检导致不良流出；
