O11F-Q311-19.20MHz-A分析报告

问题描述

2020年6月3日，收到客户反馈我司出货的O11F-Q311-19.20MHz-A产品出现2pcs无输出的不良现象；

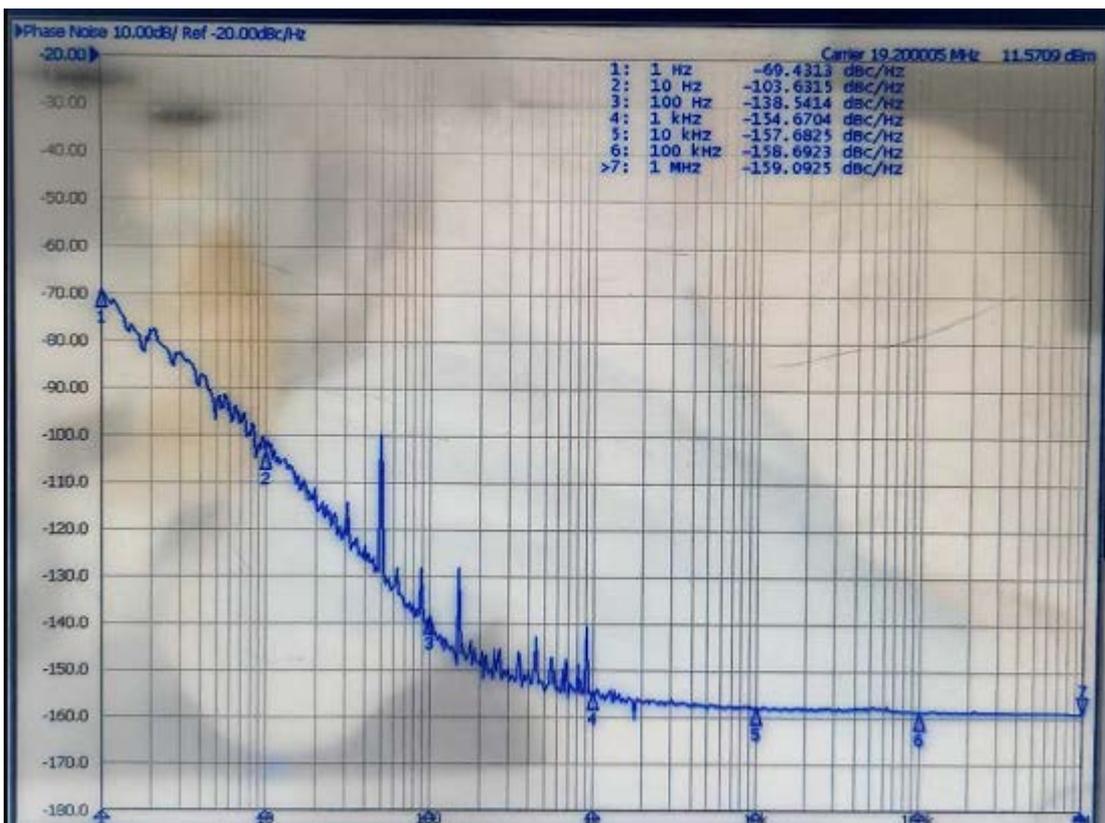
相噪测试

1、#2样品在常温下测试相噪，相噪测试合格，测试结果如下：

从相位噪声复测结果来看，#2产品相位噪声指标符合规格书要求，测试合格；

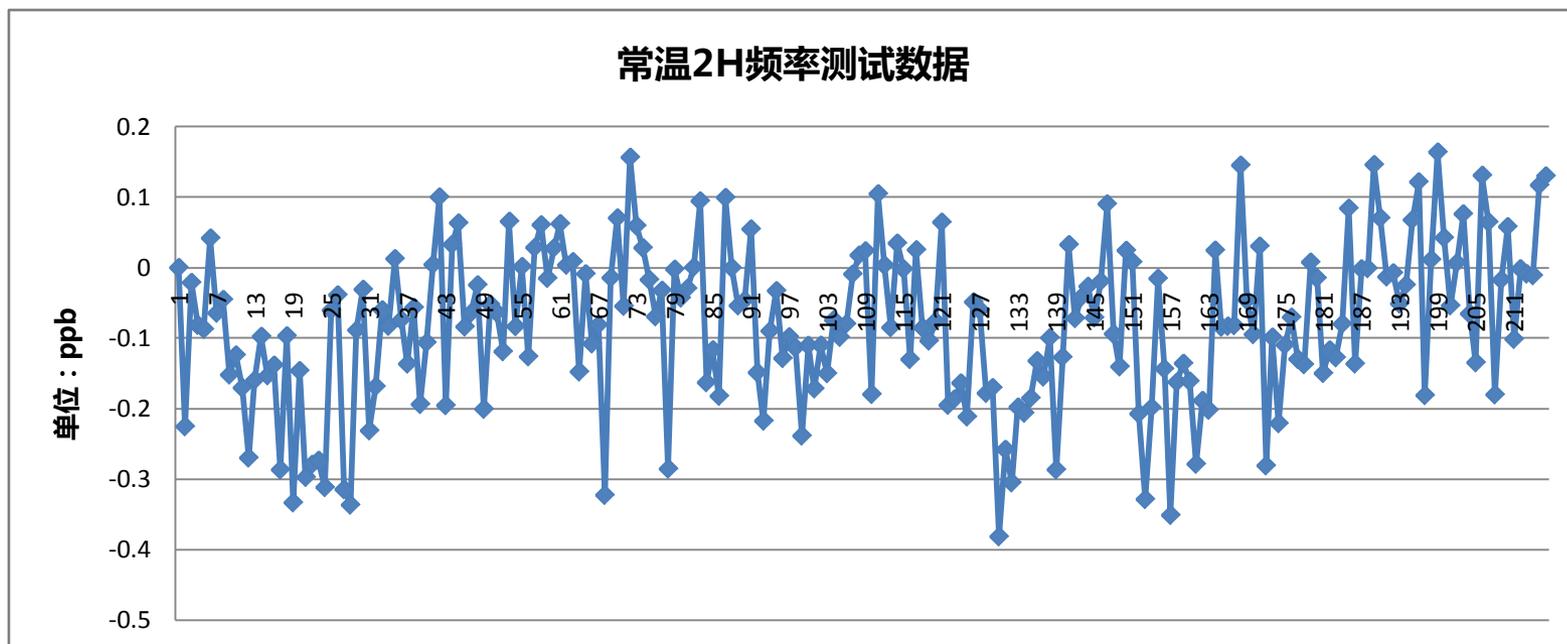
频率复测

2、#2样品在常温25°C连续测试产品2H，没有出现频率无输出的现象，频率测试数据如下：

从常温2H频率测试数据来看，产品频率输出正常，测试合格；

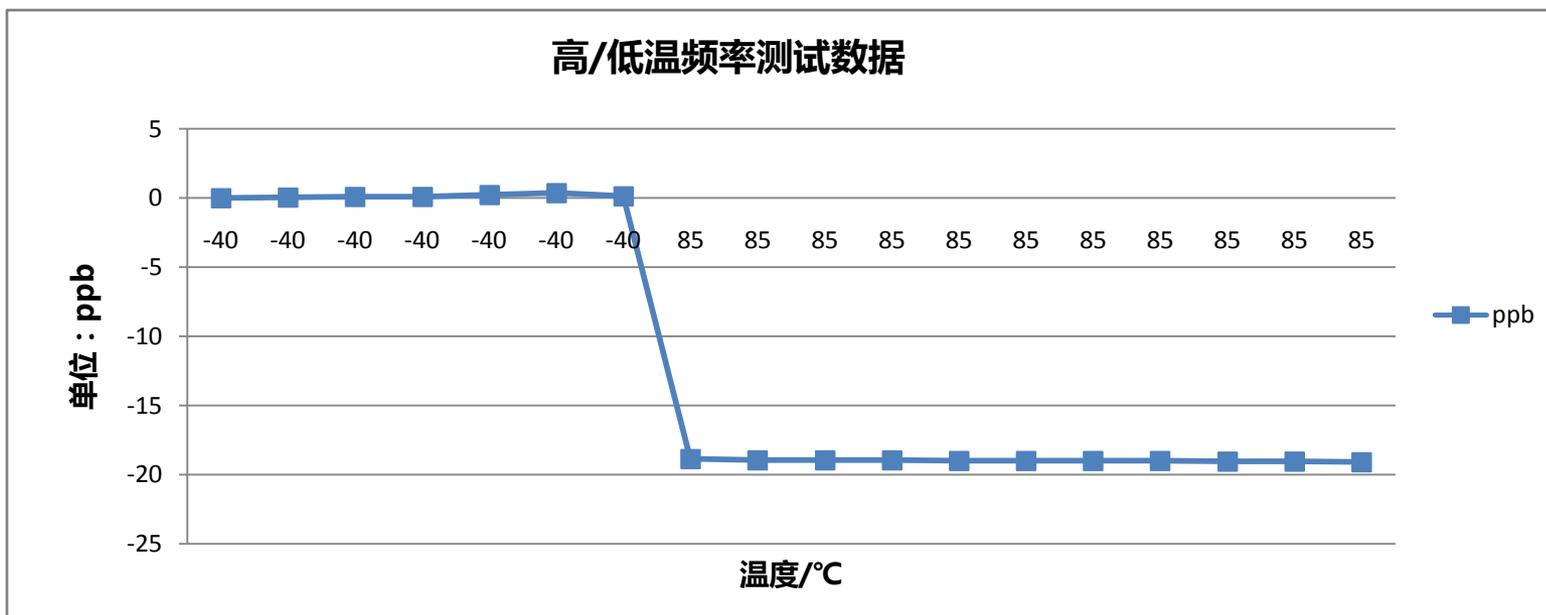
高/低温频率输出

3、#2样品在低温-40°C和高温85°C温箱中各保温30分钟后测试产品频率输出情况，测试数据如下图；

#2样品在低温-40°C和高温85°C环境下产品频率输出正常，测试合格；

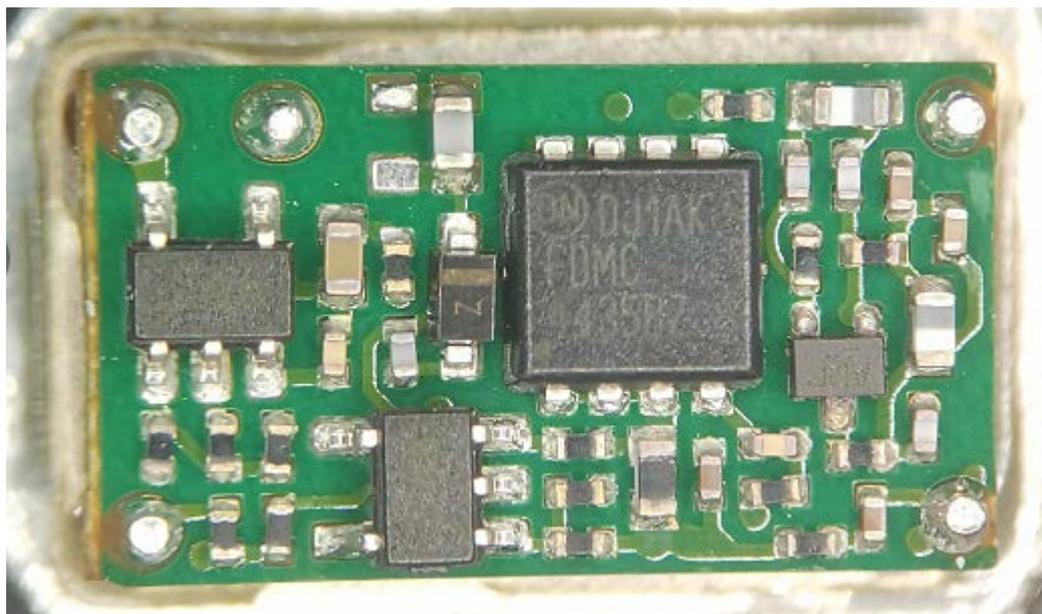
PCBA检查

4、将#2样品上盖拆除，使用40X显微镜检查器件焊接质量，元器件焊接良好，未发现虚焊/假焊不良现象；

#2样品元器件焊接合格；

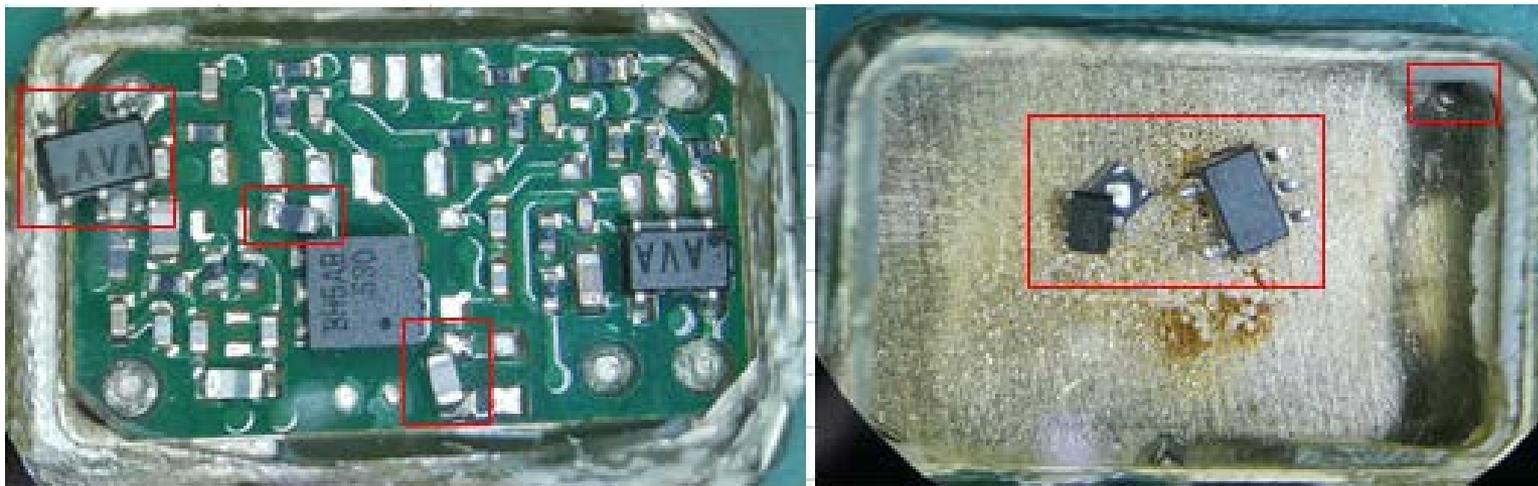
1、#1样品拿起轻轻摇晃，产品内部有响声，使用剪钳将产品上盖拆除，发现内部元器件脱离PCB焊盘（飞料），如下图所示，导致此现象产生环节可能是：一是过回流焊时受到振动，二是使用使用热风枪在给产品加热过程产品受到振动；故障现象被破坏无法进行下一步分析；

元器件脱离PCB焊盘（飞料）

#1样品拆解分析发现内部元器件脱离PCB焊盘（飞料），导致此现象产生环节可能是：一是过回流焊时受到振动，二是使用使用热风枪在给产品加热过程产品受到振动；此样品故障现象被破坏无法进行下一步分析；
