8D 报告 (8D Report)

报告编号 Report NO.: 20201222001 版本 Version NO.: A0

<p>2020 年 12 月 22 日, 客户反馈我司出货的 022B-0803-10.00MHz 产品, 在外厂使用过程中发现有 3PCS 频跳不良, 并将 2pcs 产品返还 DAPU 分析;</p> <p>2021 年 1 月 7 日, 客户返回 1pcs 频跳不良;</p> <p>2021 年 2 月 4 日, 客户返回 10pcs 产品;</p> <p>2021 年 3 月 16 日, 客户返回 5pcs 产品;</p>								
佐证 evidence (通过照片, 草图或者数据来描述问题 Photo, sketch or data describing the issue)								
/								
D3: 临时措施 Develop interim containment actions								
对所涉及的材料、半成品、成品、已出货产品的处理方案 Treatment of the materials, semi-finished products, finished products and products shipped								
NO.	内容 Content					责任人 Who	执行日期 When	
1	库存品全部隔离.					张丽媛	2020/12/31	
D4: 原因分析 Define and verify root cause								
分析阶段 Analysis Stage (以 5WHY、故障树、鱼骨图等分析方法找出问题发生的真正原因和流出原因 Analysis methods such as 5WHY, fault tree and fishbone diagram were used to find out the real cause of the problem and the cause of outflow)

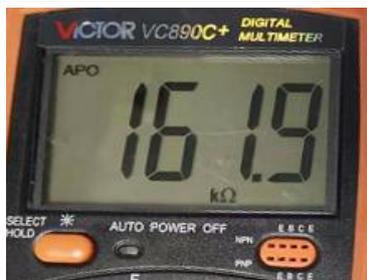
1#样品压控阻抗

样品压控端阻抗正常 (标准>100KΩ)，测试数据如下：

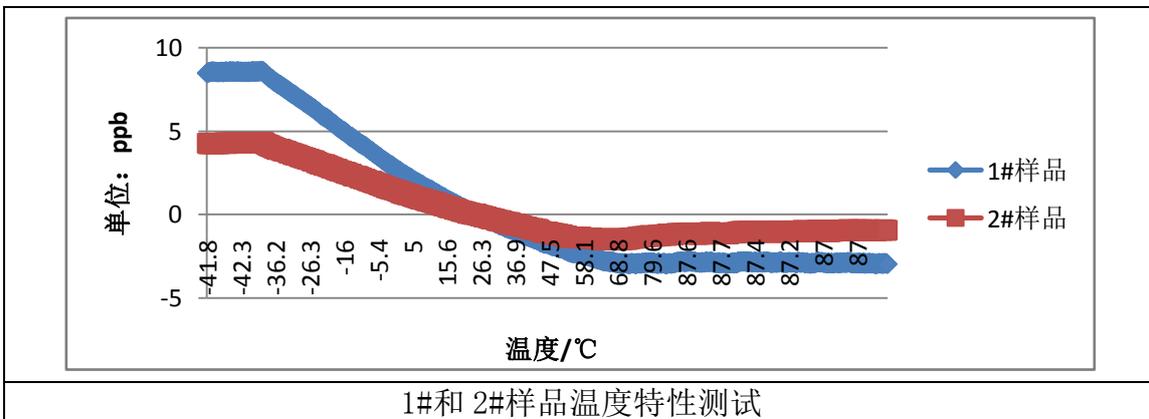
将 1#和 2#样品放在温度试验箱中测试产品的频率输出状态，温度范围-42℃~87℃，测试结果如下所示：

从以上测试数据可知 1#和 2#样品在高/低温环境下频率输出正常，未发现频跳的情况；下一步在常温下进行老化测试。

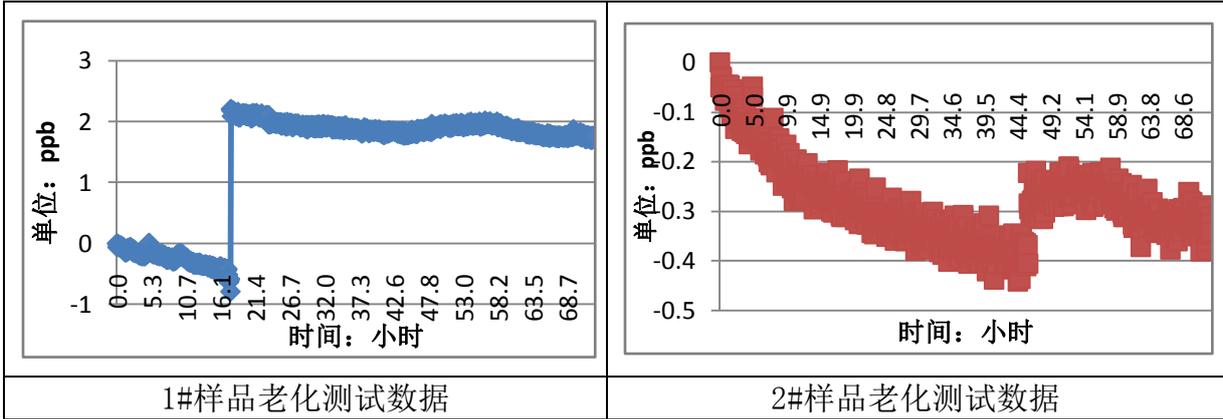
将 1#和 2#样品上电连续测试频率输出情况 (压控没有供电), 测试数据如下所示:

1#和 2#样品经过 3 天的连续老化测试频率输出, 1#样品出现 3ppb 的断层 (分析是温箱环境影响), 2#样品正常, 未发现频跳现象。

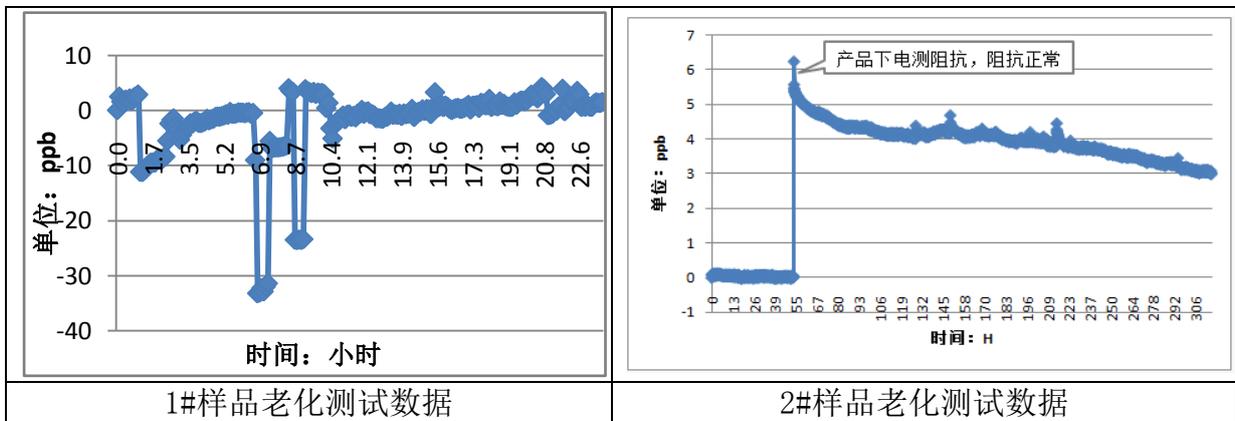
下一步使用电源给压控供电 2.5V, 监测频率输出情况, 频率测试数据如下:

压控供电 2.5V 频率测试发现 1#样品有 33ppb 的频跳, 2#样品频率正常;

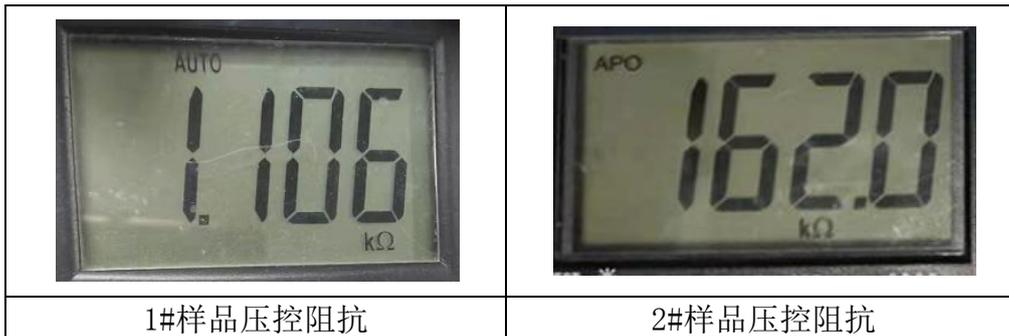
将 2pcs 产品下电, 使用万用表测量压控阻抗, 1#样品压控阻抗是 1.1kΩ (要求 $\geq 100k\Omega$), 说明 1#样品异常; 2#样品压控阻抗正常, 测试结果如下:

综合以上检测, 1#样品压控端供电 2.5V 后测试复现频跳现象, 使用万用表测试发现压控阻抗异常 (1.1kΩ);

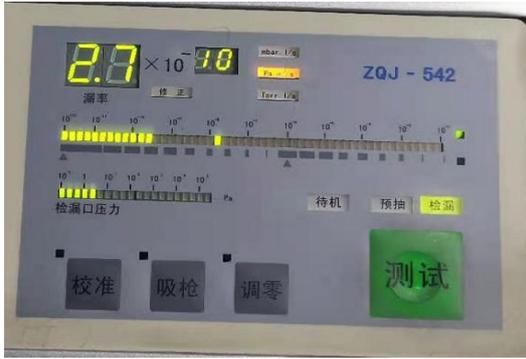
设备 A

将 1#样品 (产品条码: 8861) 用 2 台氦质谱检漏仪设备分别进行气密性测试, 测试结果 2.7E-10/2.5E-10Pa m³/s, 说明失效品气密性合格;

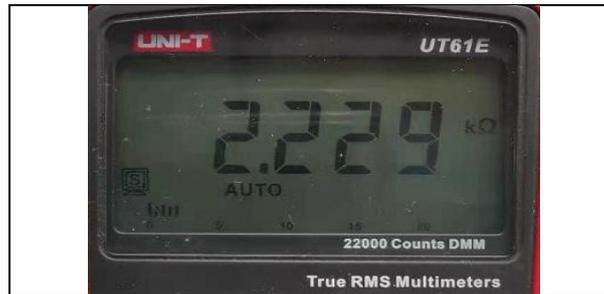
1#样品测试阻抗

1#样品 (8861) 拆解前，使用万用表再次测试压控阻抗，压控阻抗是 2.229KΩ，阻抗异常；

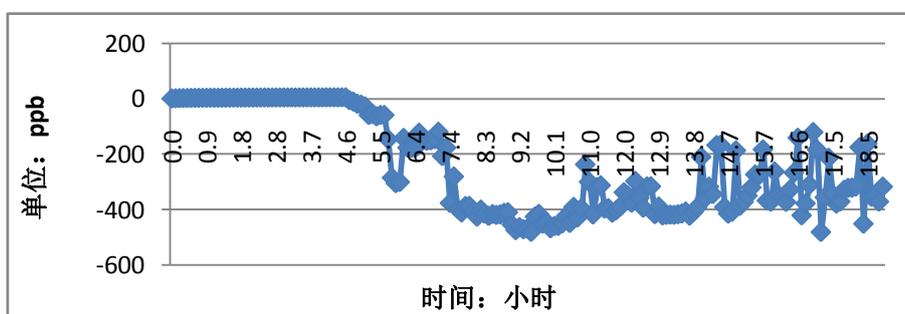
4#样品老化测试数据

1>样品返回后测试压控阻抗是 162.65KΩ，给压控脚供电 2.5V 进行老化测试，测试复现频跳现象，测试数据如下：

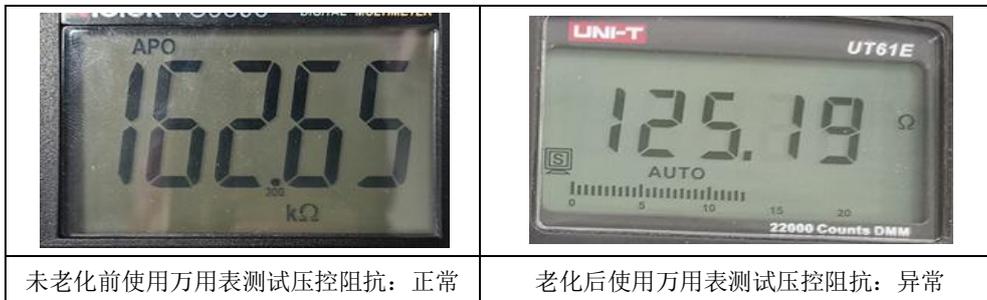
2>压控脚供电 2.5V 进行老化测试，复现频跳现象，使用万用表测试压控阻抗 125.19Ω，阻抗异常，测试数据如下：

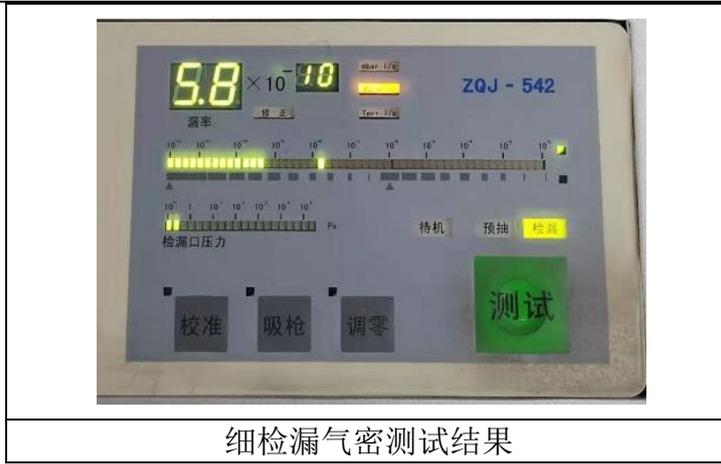
细检漏气密测试结果

3>4#样品在氦质谱检漏仪设备进行气密性测试，测试结果 5.8E-10Pa·m³/s，细检漏气密合格；使用硅油进行粗漏测试，粗漏测试合格；

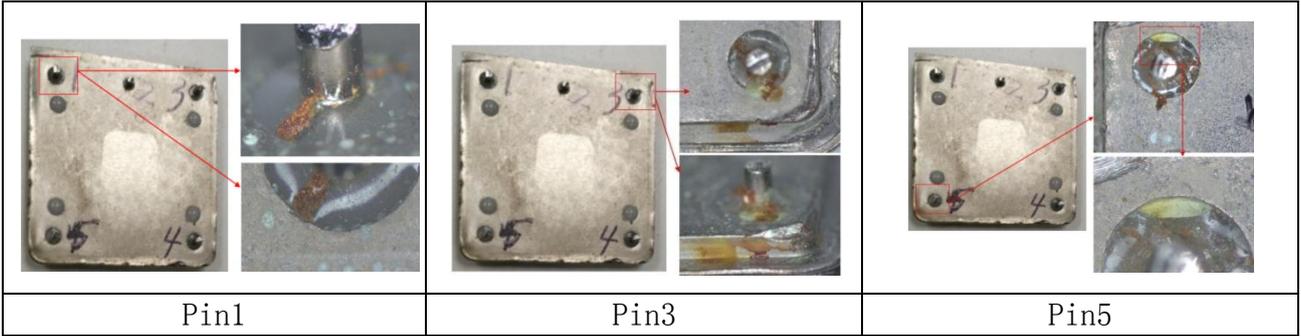
客户端 1pcs 样品压控阻抗是 124Ω, 阻抗异常, 客户拆解后发现 pin1、pin3 和 pin5 脚均有

锈迹, 图片如下;

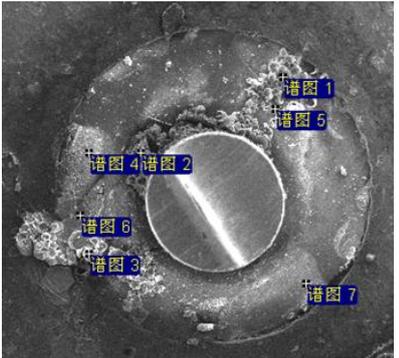
客户成分分析

客户对锈迹做成分分析, 主要是 C、O、Fe、Ni。

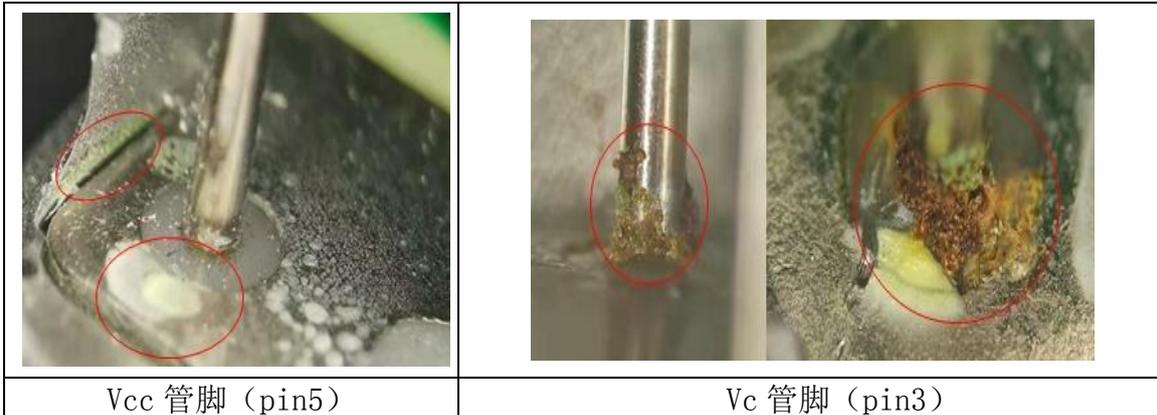
依次将上盖各个边角打磨, 将上盖完全拆开后, 使用显微镜检查如下:

pin5 管脚附近有淡绿色和绿色物质, pin3 管脚上有生锈现象;

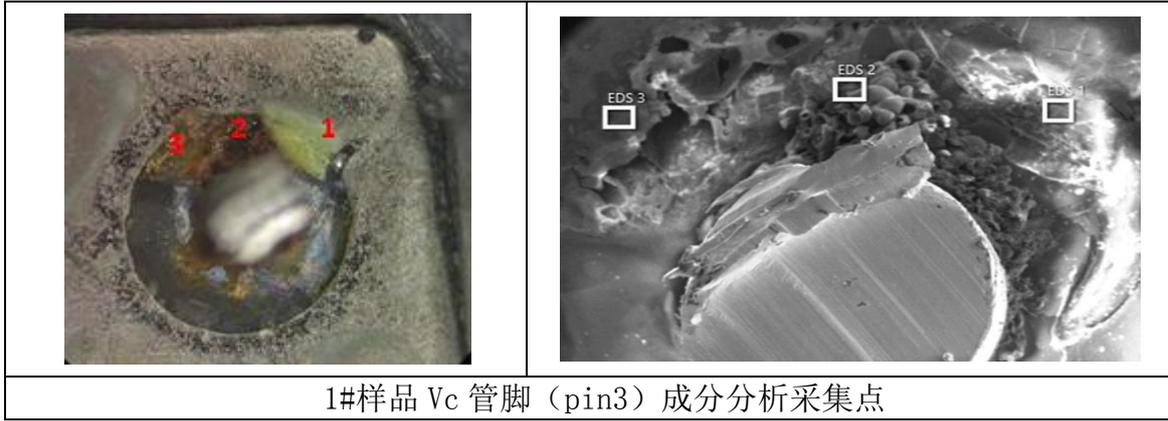
1#样品 Vc 管脚 (pin3) 成分分析采集点

经第三方成分分析, 主要成分是 C、O、Ni、Fe, 分析是氧化铁、氧化镍;

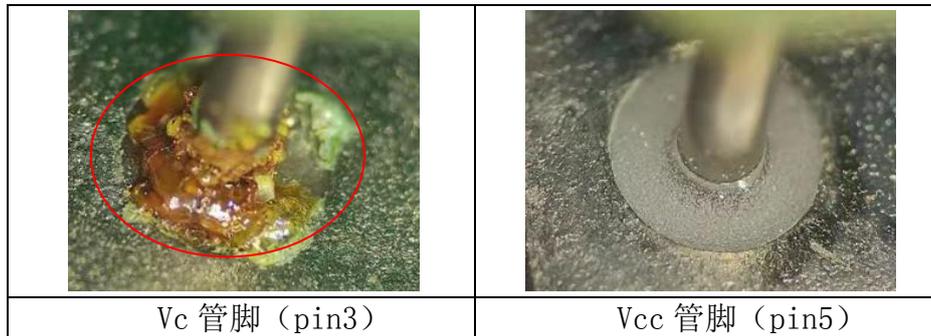
用砂纸手工打磨上盖边角的方式将 4#样品拆开, 拆解后发现 pin3 管脚上有生锈和氧化现象, 如下图:

pin3 管脚上有生锈和氧化物; pin5 管脚磁珠干净;

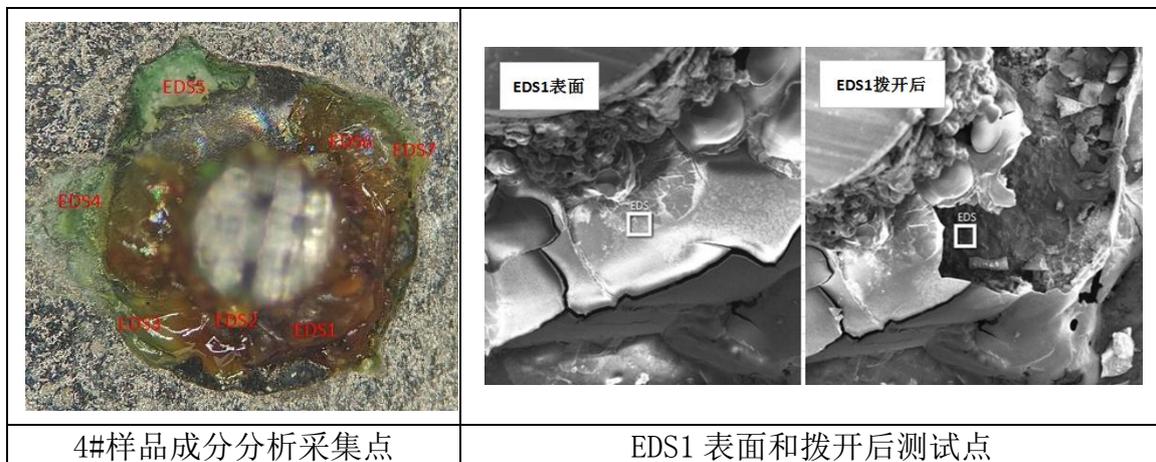
4#样品成分分析采集点

4#样品成分分析, 主要是 C、O、Ni、Fe, 说明管脚被氧化。测试数据如下:

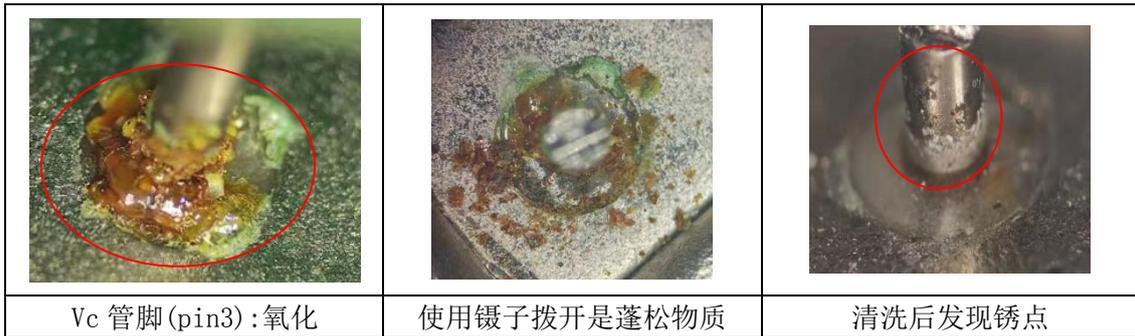
4#样品氧化物成分分析完成后,使用镊子拨开 EDS1 测试区域的物质是蓬松干状物,使用毛刷+洗板水清洗 pin3 管脚后发现锈点(如下图),说明是产品内部氧化;其他管脚未发现被氧化;

Vc 管脚(pin3):氧化

使用镊子拨开是蓬松物质

清洗后发现锈点

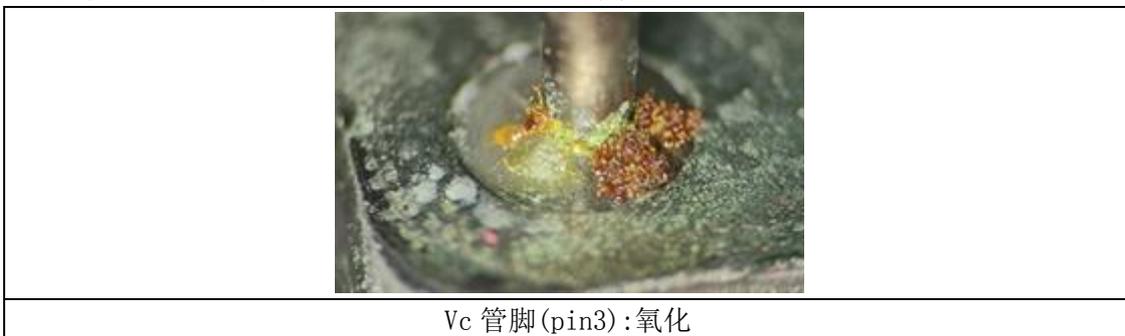
1> 用万用表对每个样品压控脚阻抗,发现 1#、3#、5#、6#、7#、8#、11#、12#样品压控阻抗异常,对 1#样品进行拆解发现压控脚氧化;

Vc 管脚(pin3):氧化

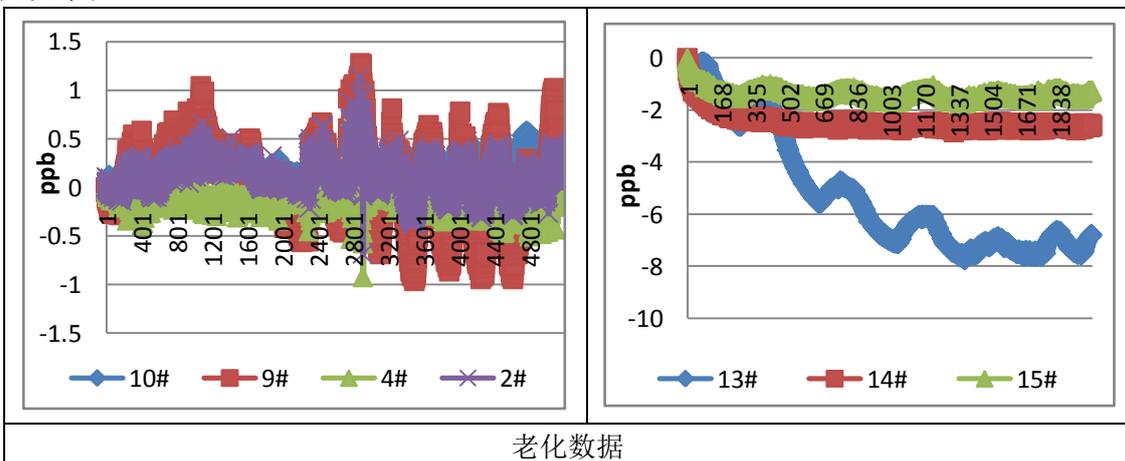
老化数据

2>对 2#、4#、9#、10#、13#、14#、15#样品进行上电老化 (Vc 2.5V) 验证,未发现频跳现象;

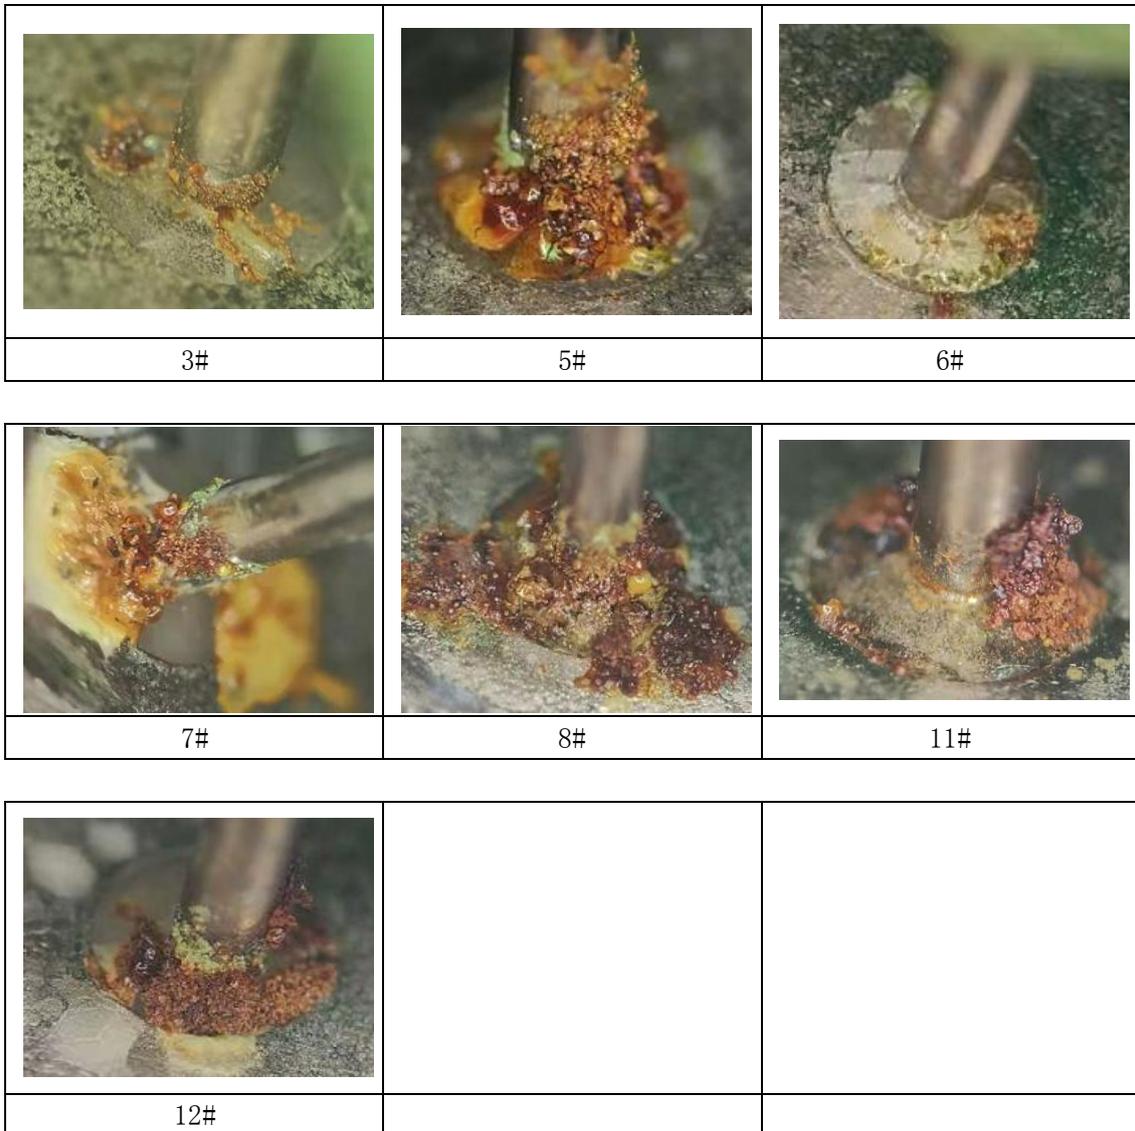
5>对 14pcs 样品外壳进行拆解, 发现 3#、5#、6#、7#、8#、11#、12#样品压控引脚氧化, 图片如下;

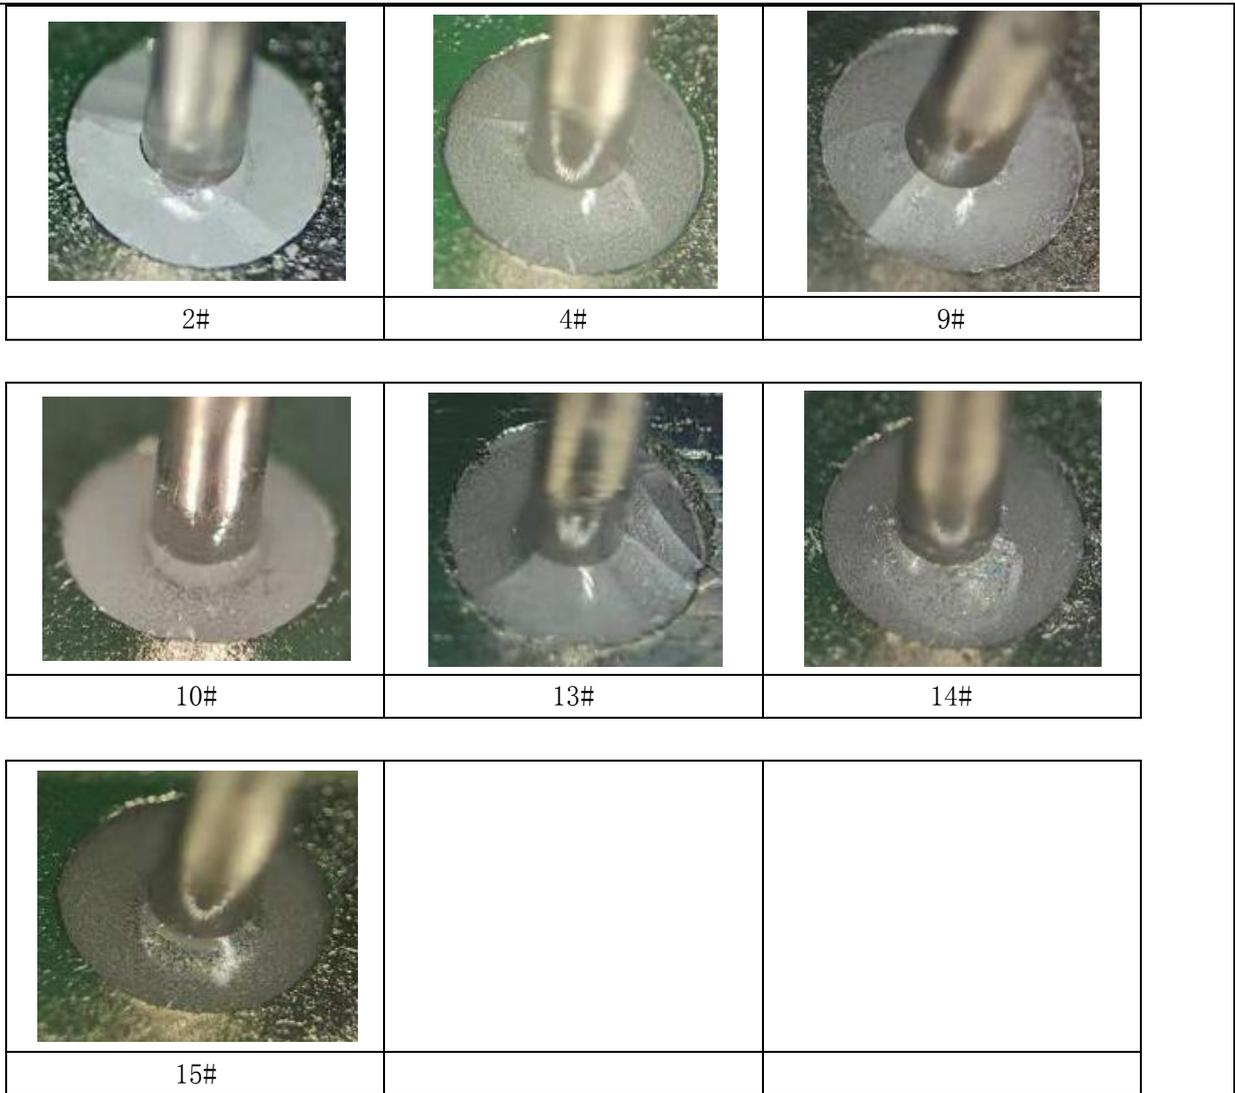
压控阻抗正常样品拆解后图片:

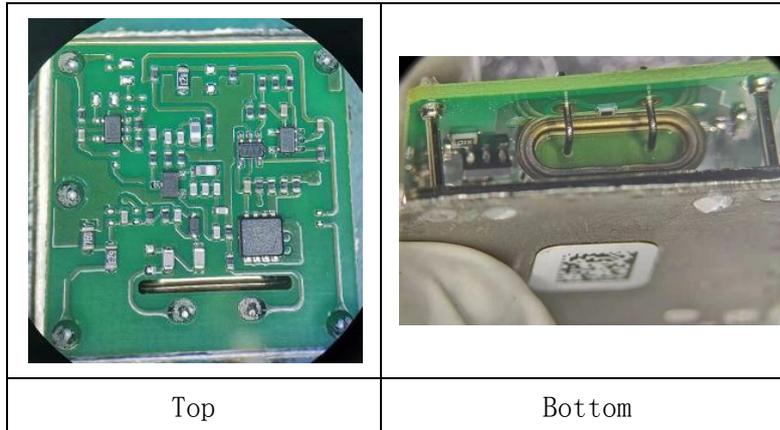
3>通过对同工单产品拆解 5pcs+其他工单拆解 50pcs,使用显微镜检查 Top 面元器件周围清洗干净,无明显助焊剂残留,拆解图片如下:

结论:从成品拆解检查情况来看,PCB Top 面元器件清洗干净,无明显助焊剂残留,可初步确认设备清洗干净。

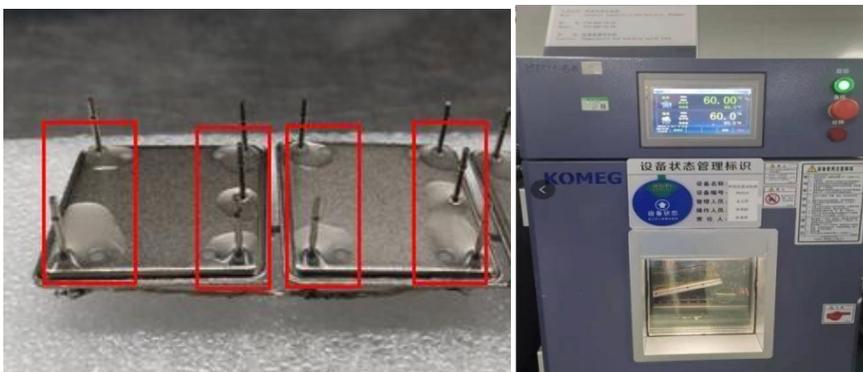
底座+洗板水 (dz-901)、底座+AC205 清洗剂验证结果:1月20日

底座+洗板水 (dz-901) 在高温高湿环境下未被氧化;

底座+AC205 在高温高湿环境下会出现浅绿、淡黄色氧化现象;

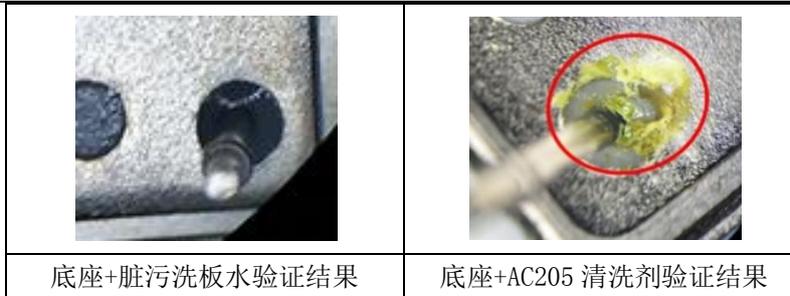
说明：AC205 是水基碱性清洗剂，本身具有一定的腐蚀作用，底座上加 AC205 清洗剂会出现腐蚀氧化现象，但不能说明底座失效氧化因 AC205 清洗液导致，原因 AC205 清洗 PCBA（未组装底座之前），因此不存在 AC205 残留底座情况；

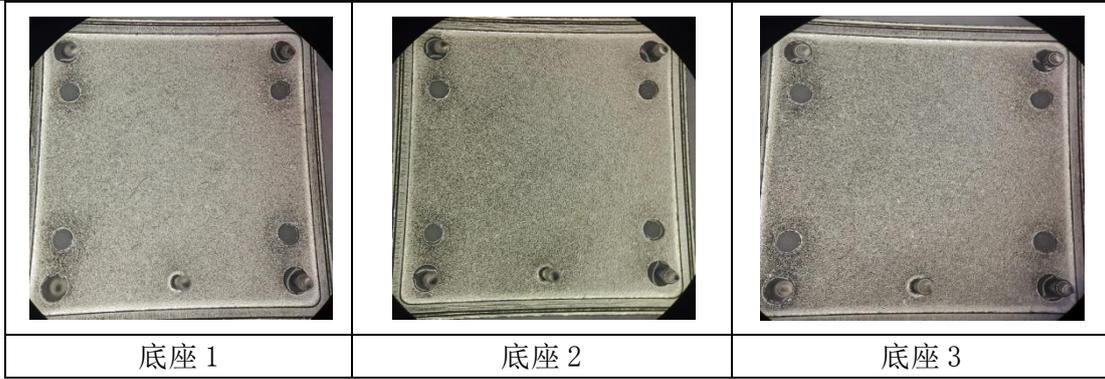
2>对库存五金件 20181231001、20190116001、20190125002 三个批次共检查 2000pcs, 未发现引脚和底座氧化现象;

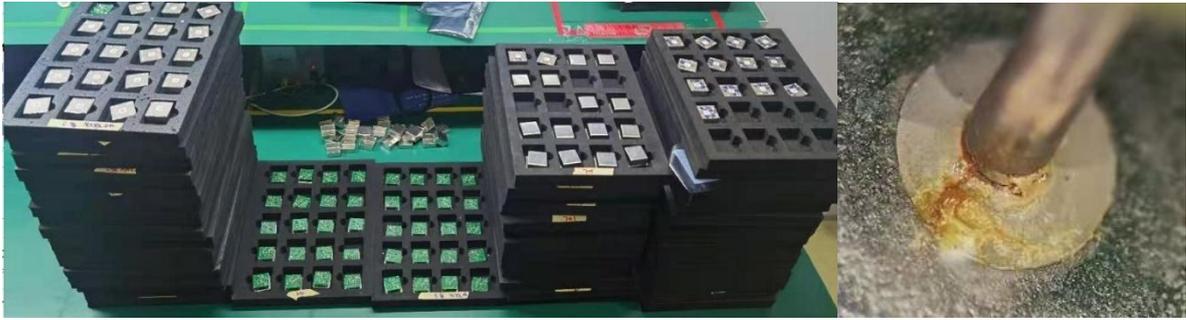
1>目前已将库存相邻工单的产品拆解 569pcs, 目前发现 13181117701 工单 1pcs Pin 脚有轻微氧化现象, 综合不良比率 0.18% (1pcs/569pcs) 左右, 拆解工单明细如下:

552pcs 图片如下: 1pcs Pin 脚异物图片如下:

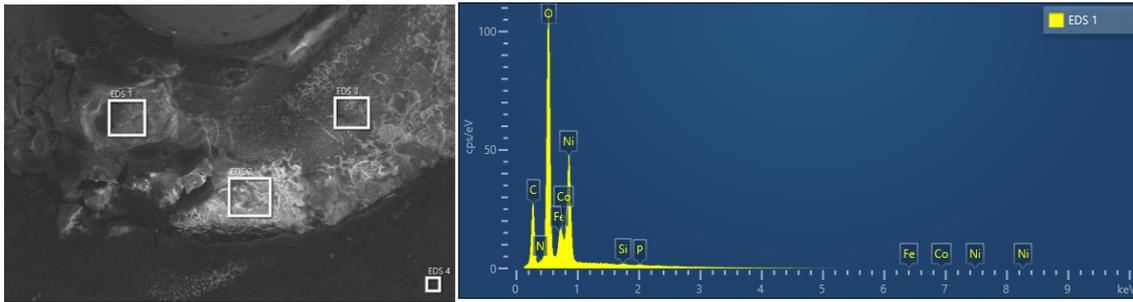
2>此不良品氧化物成份分析主要是 C、O、Ni、Fe，与客户返回失效品分析成份相同；

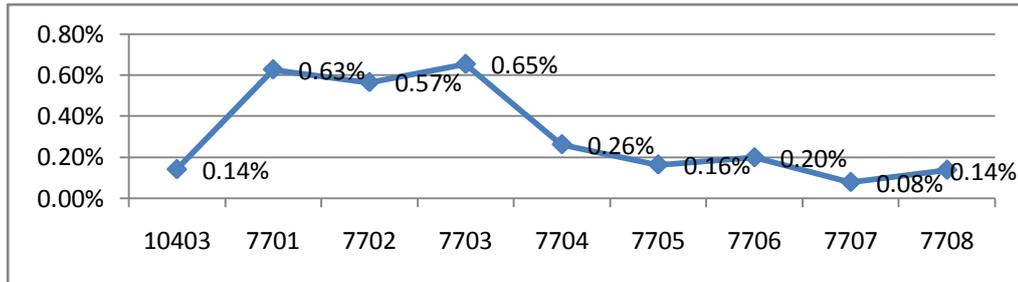
经调查确认在 2019 年 1 月封壳有 0.6%的气密性不良,操作员有进行二次封壳操作,气密性不良数据如下:

类型 Type	内容 Content	责任人 Who	执行日期 When
纠正措施 Corrective measures	<p>1、停止使用单门真空充氮高温炉，更换三门真空充氮高温炉，此方案 2019 年 8 月已完成；</p> <p>2、气密性不良产品，不允许二次封壳；</p> <p>3、封壳前充氮烘烤纳入条码系统，烘烤不够 8H 系统条码锁定，无法进入下工序；---系统已完成优化；</p>	谭凯 谭凯 王伟	20190815 20210111 20210331

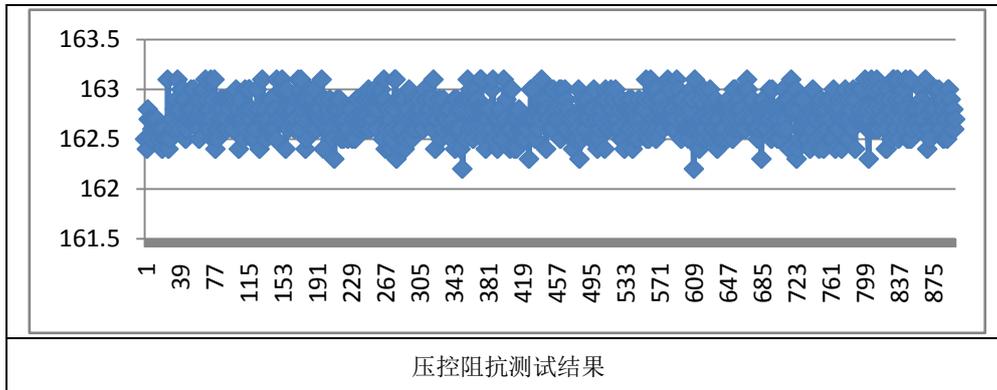
b、900pcs 35 代码上电 1 个月后 (Vc 2.5V) 测试压控阻抗，压控阻抗正常，拆解检查未发现内部有氧化现象；

结论：关于 35 代码氧化风险系数评估，综合以上综合信息评估，最终可能失效数量约 45pcs~54pcs；
