O55A-A329-10.00MHz分析报告

问题描述

2019年12月31日，收到客户反馈我司出货的O55A-A329-10.00MHz产品，在客户端测试频率输出异常1pcs；

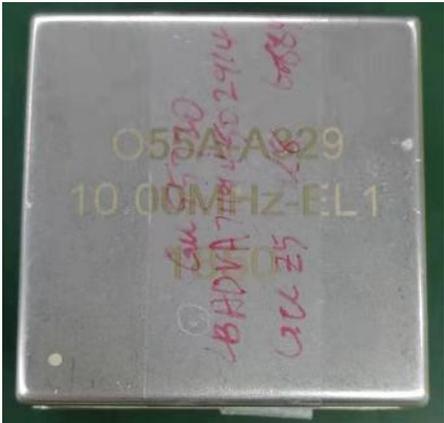
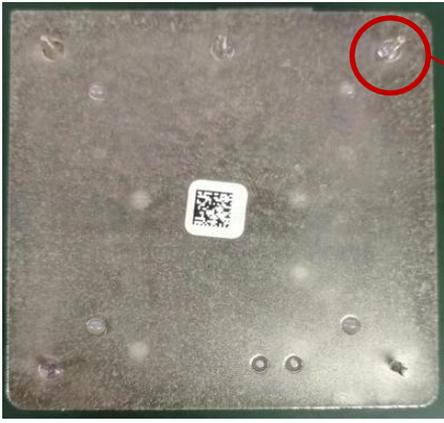
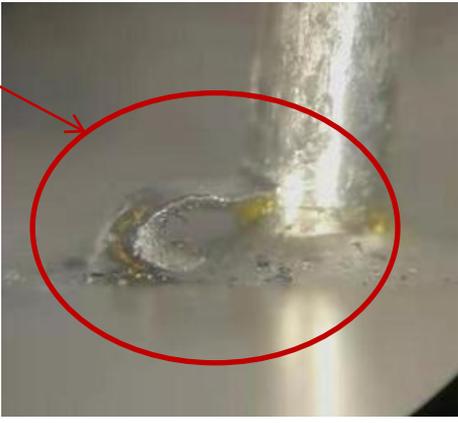
产品编号	外壳	底板	输出引脚放大图
#1

检查产品外观发现产品输出引脚有一个金属片与产品底座连接，如上图所示。

请客户确认生产过程中金属片的引入源。

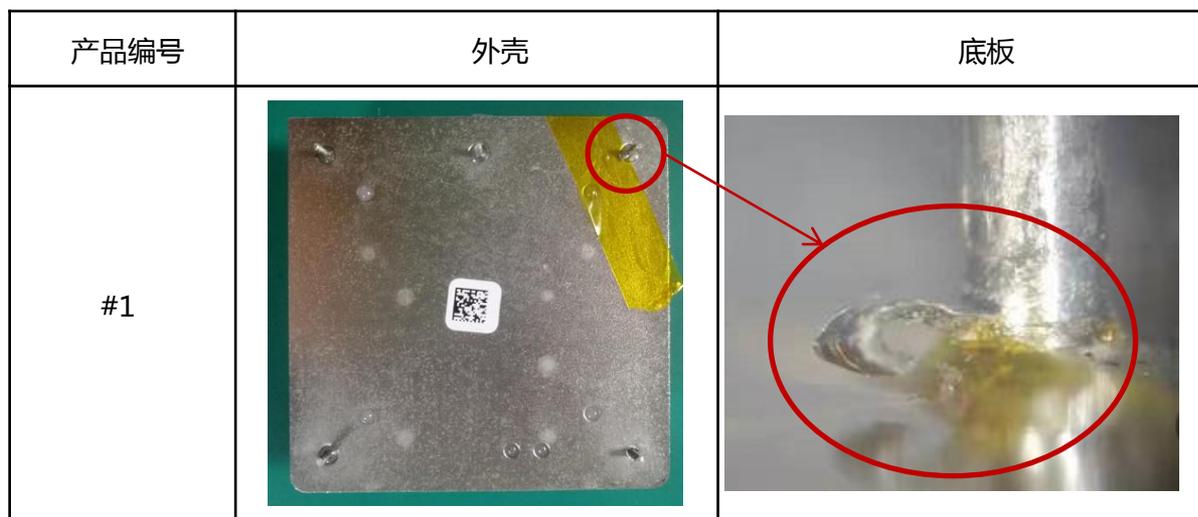
将产品通电测试，产品输出频率异常，不符合产品规格书要求。使用高温胶带将金属片与产品底座剥离开（如下图所示），对产品常规指标进行测试，产品频率、波形、启动/工作电流等指标测试合格，符合产品规格要求。

Serial No.	Accuracy	Current consumption during warm up	Current consumption	Rise/Fall time	High/Low Voltage		Duty Cycle	Waveform	Result
	ppb	mA	mA	ns	High(V)	Low(V)	%		
	Abs≤50.00	≤2600	≤1000	≤3	≥2.7	≤0.4	45 ~ 55		
#1	-4.120	2400	780	1.84	3.56	-0.052	50.84	HCMOS	Qualified

综合上述复测结果可知，使用绝缘胶带将金属片与底座剥离，产品频率输出、波形、启动/工作电流、高/低电平、占空比等指标测试合格，符合产品规格书要求。

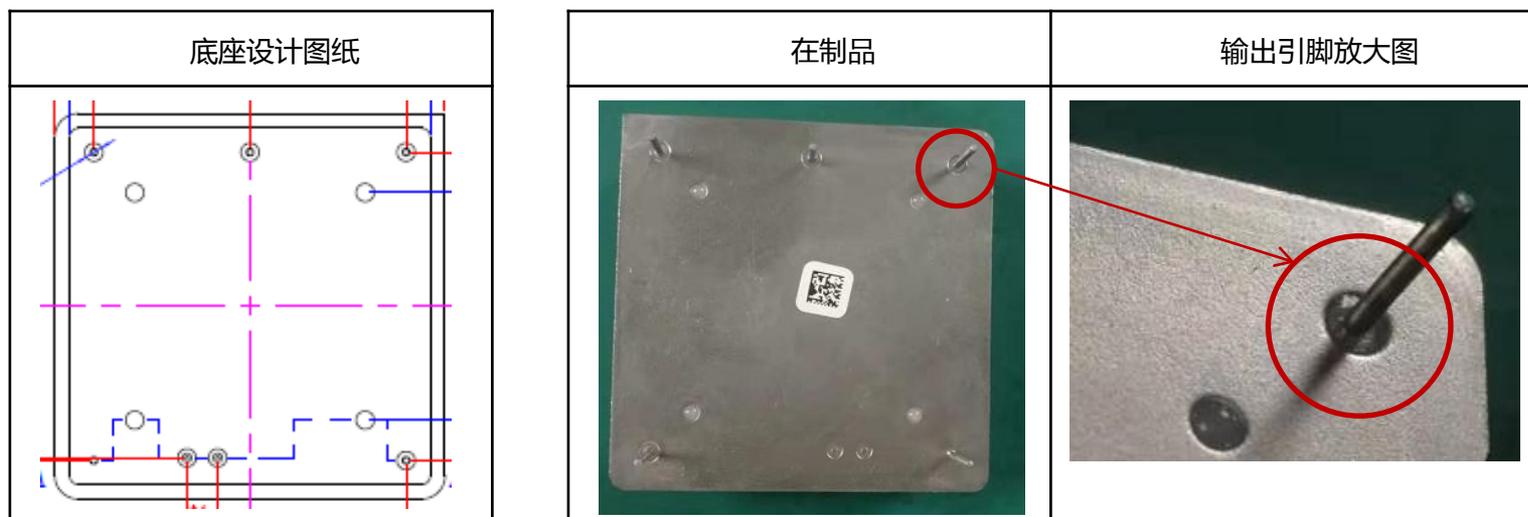
图纸确认

查询产品底座设计规格图纸，输出引脚没有这个金属片；同时，查询生产在制品，确认产品底座输出脚无金属片。
