## 8D 分析改善报告

### 8D Analysis Improvement Report

W/DP QA-Q5005-02  
NO. 20200515001

产品型号 Product Model	O11A-P326-10.00MHz-A	开始时间 Start Date	20200515
来源 Source	J113	报告时间 Report Date	20200524
组长 TeamLeader	周闯	组员 Members	王丹、赵龙、赵伟、罗家兴、陈盛、唐佳、洪关莲
问题描述 Problem description:		数量 Qty	哪里 here
2020年5月15日收到客户反馈我司出货的O11A-P326-10.00MHz-A产品有3pcs不良，不良现象：1pcs频率偏高（压控供电0V，频率大于10MHz），1pcs 10.9MHz，1pcs无输出； 2020年5月18日收到客户反馈我司出货的O11A-P326-10.00MHz-A产品有1pcs不良，不良现象：1pcs无输出；	4	J113	2020-05-15 2020-05-18

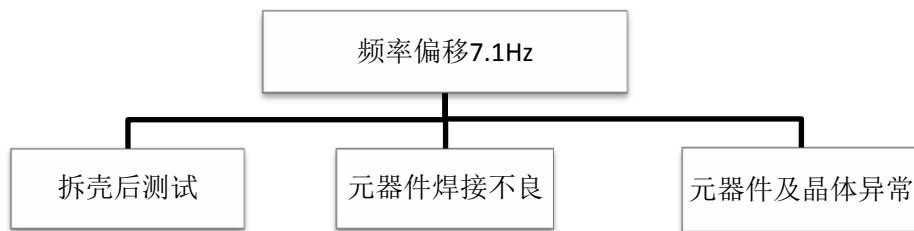
## 2. #10 样品原因分析：频率偏移

下面主要针对频率偏移的问题进行分析，导致样品频率偏移主要有以下原因，使用故障树分析如下：

从晶体复测数据来看，#10 样品晶体指标测试合格，同时晶体复测频率与 IQC 来料测试频率相差+8.57Hz，与样品频率偏移方向一致（样品偏+7.1Hz），说明晶体频率发生变化导致样品频率偏移；

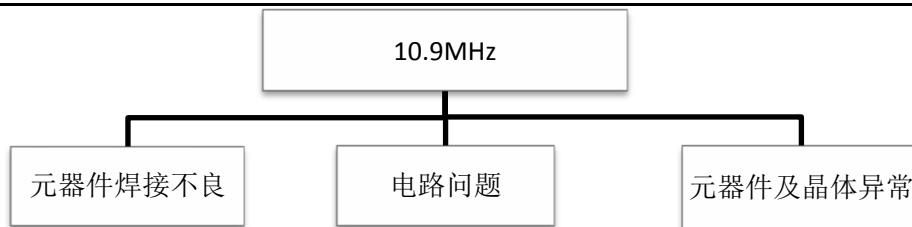
## 3. #11 样品原因分析：10.9MHz

下面主要针对 10.9MHz 的问题进行分析，导致产品频率 10.9MHz 主要有以下原因，使用故障树分析如下：

从晶体测试数据来看，#11产品晶体FL、RR、Q、DLD2指标测试不合格，频率10.9MHz是由于晶体不良导致；

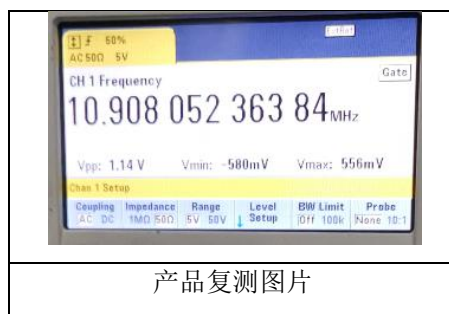
为进一步分析频率偏移原因，使用剪钳将产品上拆除，重新对产品进行上电测试，产品频率 10.89MHz，和拆前产品测试频率一致；

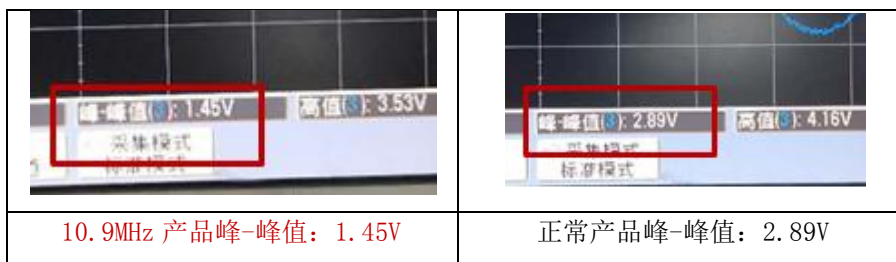
根据晶振的电路原理，逐步排查相关电路性能是否异常，确认电源模块和加热模块电路均正常，在排查振荡电路时发现振荡电路的峰-峰值是 1.45V，比正常产品的峰-峰值小 1.44V（产品正常峰-峰值是 2.89V），初步锁定振荡电路或晶体异常；

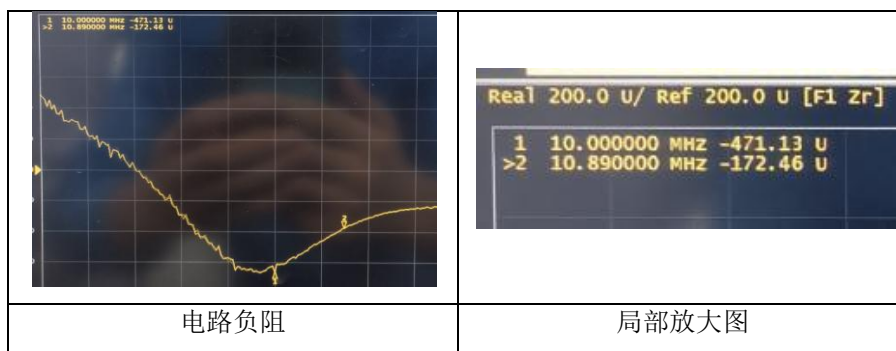
测试#11 样品电路的负阻是-471.13Ω，是晶体阻抗的 6.8 倍（晶体阻抗测试值为 69Ω），符合电路电参数要求的 3~8 倍，说明电路参数设置正常；

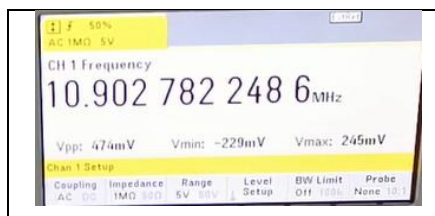
产品复测频率

将#11 样品晶体断开，外挂 1pcs 好晶体，产品频率测试输出 10MHz，未复现 10.9MHz 现象，初步排除振荡电路问题；将晶体外挂在同方案产品上测试频率 10.9MHz，初步判断是晶体异常；

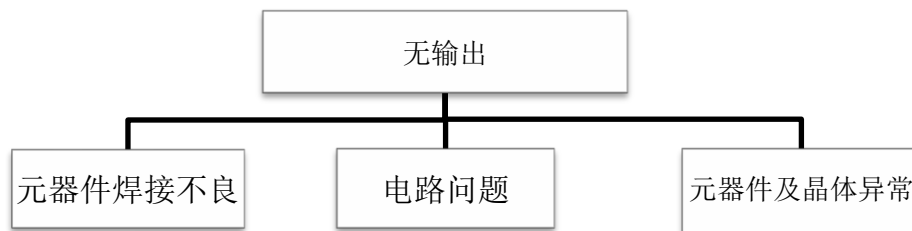
### 4. #12、#13 样品原因分析：无输出

下面主要针对无输出的问题进行分析，导致产品无输出主要有以下原因，使用故障树分析如下：

从以上分析情况和客户反馈情况来看，#12 和#13 样品无输出是因为受外力振动导致晶片支架脱离和破碎；

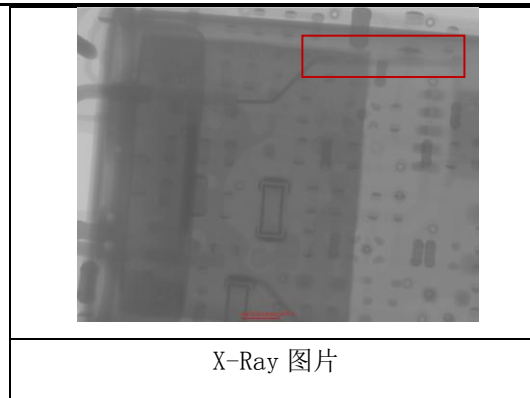
使用 X-Ray 设备观察晶体，无法观察到镜片的轮廓，轻轻摇晃晶体能听到晶体内部有响声，发现晶体内部的晶片支架和引线脱开或破碎；

同时收到#13 样品时，轻轻摇晃产品，能听到内部的异响，使用 X-Ray 设备观察样品内部无法观察到晶片的轮廓，说明产品晶片已经破碎；晶片图片如下：
